# HANDBUCH

„Troubleshooting für KATANA™ Zirconia“

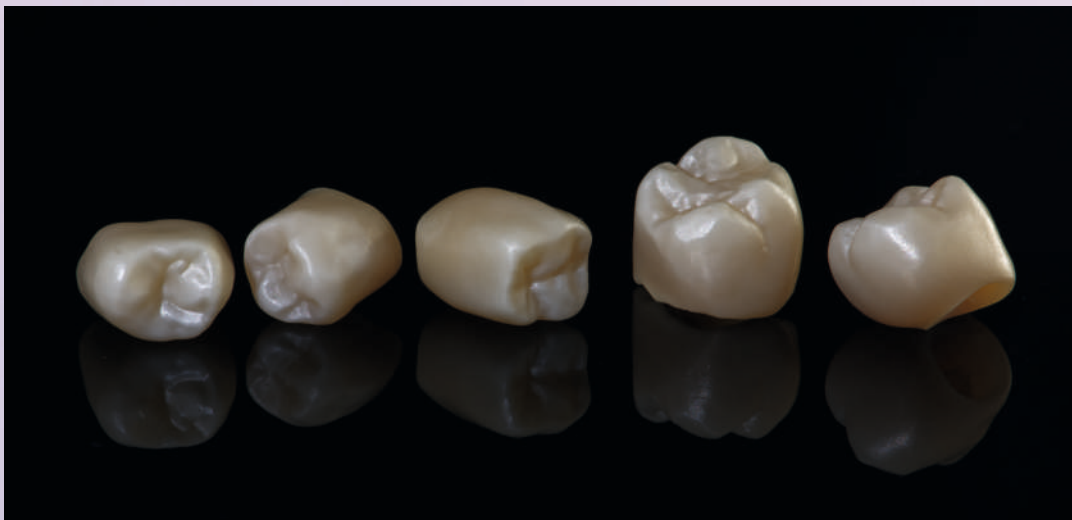
Die transluzenten Eigenschaften von Zirkonoxid sind Grundlage für natürlich wirkende lichteptische Eigenschaften. Hat die Restauration nach dem Sintern nicht die gewünschte Transluzenz, kann dies verschiedene Ursachen haben.

Zirkonoxid-Kronen mit ausgeprägter Opazität, insbesondere im typischerweise transluzenten Schmelzbereich.

- Prüfen Sie die Positionierung der Restauration im Rohling (Nesting). Bei einem Multi-Layered Zirkonoxid sollte die Restauration innerhalb der Schichten korrekt platziert werden. Die richtige Positionierung ist mittig im Block.
- Bevorzugen Sie beim CAM-Prozess das **Trockenfräsen**. Nassfräsen – in der Regel für glaskeramische Werkstoffe indiziert –, ist möglich. Beim Nassfräsen von Zirkonoxid kann das Kühlwasser ggf. das Erreichen des angegebenen Transluzenzwerts beeinträchtigen. Wird für das Herstellen von Zirkonoxid-Restaurationen das Nassfräsen verwendet, achten Sie darauf, dass die Restauration vor dem Sintern vollständig getrocknet ist.

- Verzichten Sie auf ein Sandstrahlen der Restaurationsoberfläche. Sandstrahlen kann die Entwicklung der Transluzenz beeinträchtigen.

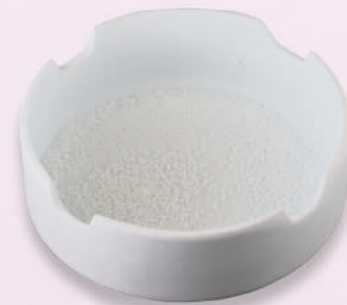
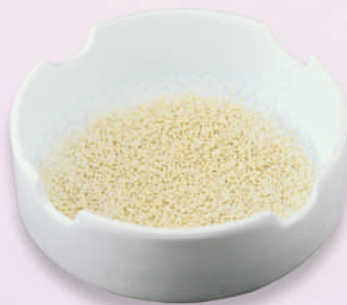
Kürzlich ausgetauschte weiße Sinterperlen (oben) und bereits verfärbte, gelbliche Sinterperlen (unten), die sofort ausgetauscht werden sollten.

- Tauschen Sie regelmäßig die **Sinterperlen** aus, spätestens wenn erste Verfärbungen sichtbar werden.
- **Kalibrieren Sie den Sinterofen** regelmäßig, um eine exakte Brenntemperatur zu gewährleisten, z. B. mithilfe von TempTABS oder PTC-Ringen (PTC = process temperature control). Wenn Sie Hilfe benötigen, wenden Sie sich an Ihren Produktberater von Kuraray Noritake.

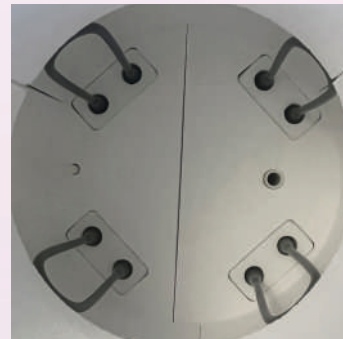
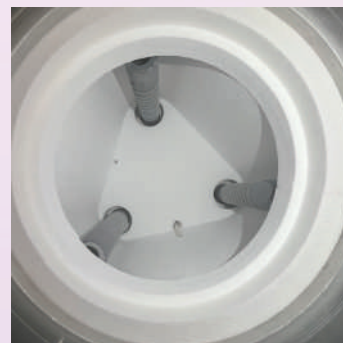
- Grünliche oder gelbliche Verfärbungen können Hinweis für ein alterndes **Heizelement aus Molybdändisilizid** ( $\text{MoSi}_2$ ) sein. Das Innere der Heizelemente besteht aus Molybdän ( $\text{Mo}$ ), das von einer Schutzschicht aus Siliziumoxid umgeben ist. Ist die Schutzschicht beschädigt, wird das Molybdän im Inneren freigelegt und reagiert mit dem Sauerstoff in der Brennkammer. Dabei entsteht Molybdänoxid ( $\text{MoO}_3$ ), das gemeinsam mit Ionen und Metalloxiden grün-gelbliche Verfärbungen auf der Restaurationsoberfläche verursachen kann. Zunächst kann ein Regenerationsbrand das Problem lösen, allerdings nur vorübergehend. Letztlich ist in der Regel der Austausch des Heizelements die einzige Option. Vermeiden lässt sich das Problem durch den Gebrauch von Öfen mit Heizelementen aus Siliziumcarbid ( $\text{SiC}$ ). Diese sind alterungsbeständig, verursachen keine Verfärbung des Brennguts und liefern konstante Brenntemperaturen.

Heizelemente aus Molybdändisilizid (oben) und Siliziumkarbid (unten). Heizelemente aus Siliziumkarbid sind alterungsbeständig und daher zu bevorzugen.

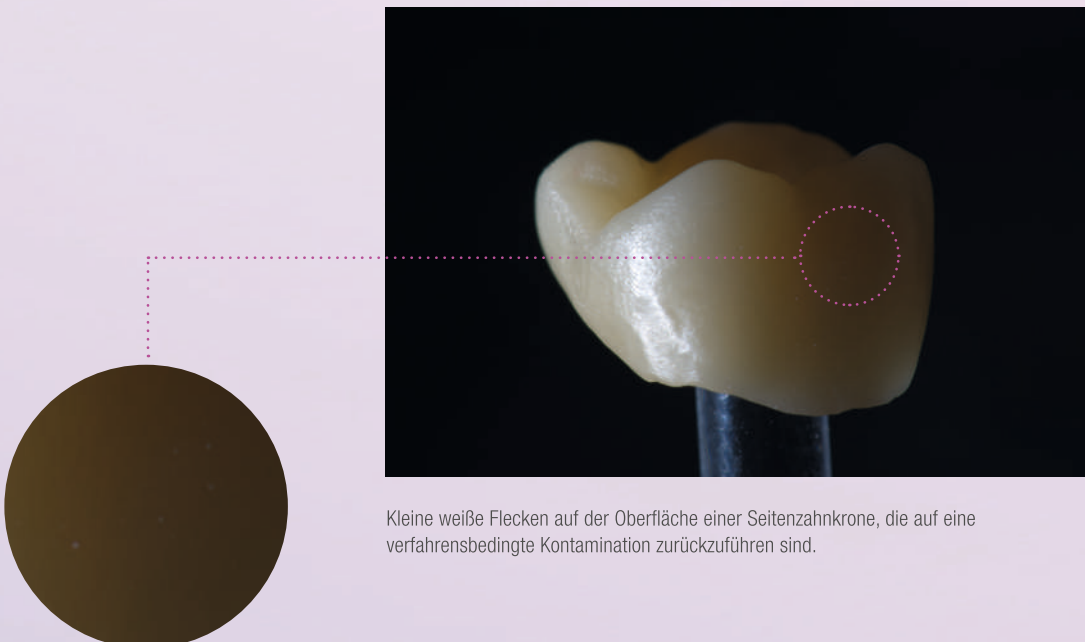
Weißliche Verfärbungen oder Flecken auf der Zirkonoxid-Oberfläche können durch verschiedene Ursachen während und vor dem Sinterprozess entstehen. Generell deuten White Spots auf verfahrensbedingte Verunreinigungen hin. Diese entstehen beispielsweise durch Fremd-Frässtaub oder das Verwenden von Fräsern, die entweder zu grob sind und/oder für andere Werkstoffe verwendet werden, wodurch es zu Kreuzkontaminationen kommen kann. Zudem ist der Kontakt mit Wasser („verunreinigtem“ Wasser wie Leitungswasser) kritisch.

Kleine weiße Flecken auf der Oberfläche einer Seitenzahnkrone, die auf eine verfahrensbedingte Kontamination zurückzuführen sind.

- Reinigen Sie die Fräsmaschine vor dem Fräsen von Zirkonoxid, beispielsweise von **Schmierkühlmittel oder ggf. sogar metallischen Spänen**.
- Wir empfehlen die Trockenverarbeitung von Zirkonoxid. Sollten Sie Zirkonoxid in der Nassbearbeitung (CAD/CAM-Prozess) fräsen und dieselbe Maschine für die Verarbeitung von Glaskeramik verwenden, ist der Einsatz eines Systems mit **drei Wassertanks** empfohlen. Ein Tank enthält Waschwasser. Der zweite Tank ist für die Verarbeitung glasbasierter Werkstoffe mit Wasser und Zusätzen gefüllt. Der dritte Tank enthält für die Verarbeitung von Zirkonoxid gereinigtes/destilliertes Wasser ohne Zusätze.

- Entfernen Sie nach dem Fräsen den **Frässtaub** von der Restaurationsoberfläche gründlich, z. B. mit einem weichen Pinsel. Nutzen Sie nur ölfreie Druckluft.
- Weiße Flecken können auch entstehen, wenn **Reste von Silikon** vor dem Brennen auf der Oberfläche der Zirkonoxid-Restaurationen bleiben.
- Finden Sie heraus, ob ölverschmierte Substanzen aus dem Kompressor kommen. Verunreinigungen durch **austretendes Schmiermittel** („Ölnebel“), das sich vor dem Brennen auf der Zirkonoxid-Oberfläche ablagert, können zu weißlichen Flecken führen.

- Reinigen, warten und kalibrieren Sie den Sinterofen regelmäßig. Die Oberfläche des **Heizelements im Sinterofen** sollte nicht rau bzw. beschädigt sein bzw. sollte sich keine Oxidschicht ablösen. Auch dies kann weiße Flecken auf der Restauration verursachen.
- Weiße Flecken kommen häufig auch von **verunreinigten Sinterperlen**, welche vorwiegend aus Aluminiumoxid bestehen. Diese saugen sich mit Metalloxiden voll, verfärben sich und die Oberflächenglätte geht bei mehrfachen Bränden verloren. Dadurch entstehen vor allem auf den Auflageflächen zur Restauration Übertragsbereiche, die opak weißlich erscheinen.
- Auch **verfärbtes Sinterzubehör** kann weiße Flecken verursachen. Achten Sie darauf, dass Sinterplatte und/oder Sinterperlen nicht verfärbt sind.

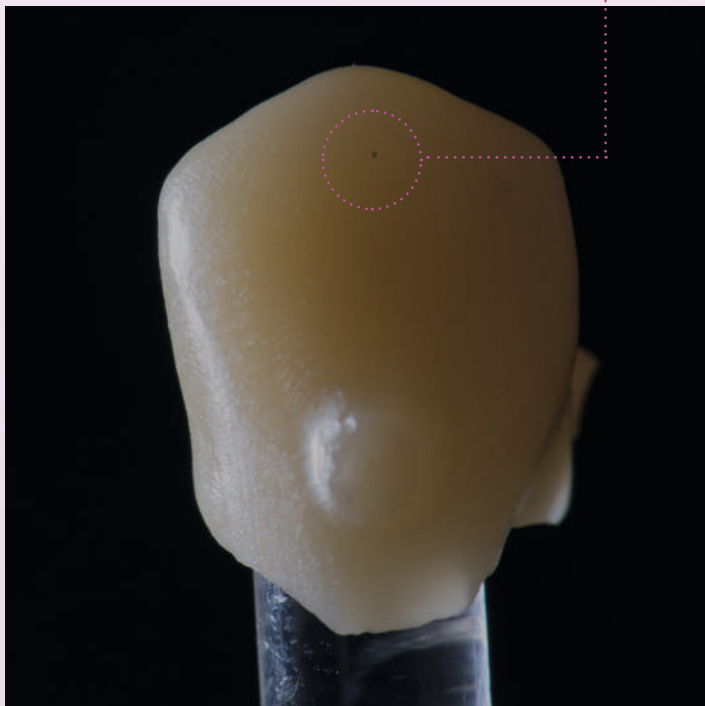
Dunkle Stellen, deutlich sichtbare schwarze Einschlüsse etc. in der Zirkonoxid-Restauration sind in der Regel auf Verunreinigungen zurückzuführen.

Dunkle Flecken auf einer Restaurationsoberfläche nach dem Fräsen, ebenfalls bedingt durch Verunreinigungen.

- Achten Sie darauf, dass die Verarbeitung von Zirkonoxid nicht direkt im Gussraum oder in unmittelbarer Nähe von **metallverarbeitenden Arbeitsplätzen** erfolgt.
- Verwenden Sie für das Fräsen und Ausarbeiten von Zirkonoxid keine Fräser, die zuvor mit metallischen Werkstoffen in Berührung kamen.
- Reinigen Sie den **Maschinen-Innenraum** der Fräsmaschine regelmäßig.

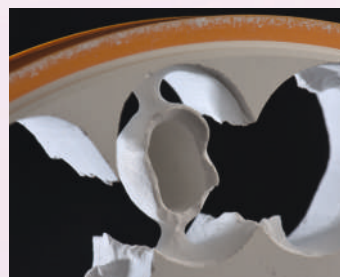
Wurde während des CAD/CAM-Fräsens die Restauration beschädigt und/oder nicht korrekt ausgefräst, ist dies in der Regel auf Bearbeitungsfehler bzw. auf Schwierigkeiten während des CAM-Fräsens zurückzuführen.

Beschädigte Restauration bei Entnahme aus dem Fräsgesät.

- KATANA™-Zirconia Disk: Stellen Sie sicher, dass zwischen der Innenseite des **Kunststoffrings (stützt die Scheibe) und den Rändern der Restauration ein Abstand von 2 mm** besteht. Das Fräsen mit einem Abstand von weniger als 2 mm zwischen Kunststoffring und Restauration oder eine tatsächliche „Kollision“ zwischen Fräser und Kunststoffring kann dazu führen, dass sich die Zirkonoxid-Scheibe beim Fräsen löst.

- KATANA™-Zirconia Disk: Finden Sie heraus, ob das **Anzugsdrehmoment des Kunststoffrings** angemessen war. Wird KATANA™ Zirconia mit einem zu starken Drehmoment an den Schrauben des Kunststoffrings angezogen, wird die Disk übermäßig belastet. Dies kann die zu fräsende Restauration beschädigen.

- Prüfen Sie, ob die **rotierenden Werkzeuge** (Fräser) in der CAM-Einheit eine ausreichende Standzeit haben. Wird ein Fräser über das empfohlene Maß (Einheiten/Fräser) hinaus verwendet, kann dies das Fräsergebnis beeinträchtigen. Empfohlen wird der Austausch eines Fräasersets nach der Verarbeitung von 10 bis 15 Einheiten. Zu diesem Zeitpunkt liegt der Abnutzungsgrad bei etwa 50 Prozent. Bei längerem Gebrauch steigt die Gefahr, dass die Mikrostruktur des Zirkonoxids durch Mikrorisse und feinste Abplatzungen, verursacht durch stumpfe Werkzeuge, geschwächt wird und es zu Abplatzungen und Frakturen, insbesondere im Zwischengliederbereich, kommen kann.

- Prüfen Sie, ob das CAM-Fräsen mit geeignetem **Fräspfad** erfolgt ist. Wird die Zirkonoxid-Disk oder der Zirkonoxid-Block mit einem Werkzeugweg gefräst, bei dem die Frässtrategie fehlerhaft programmiert oder falsch ausgewählt ist (z. B. Geschwindigkeit, Vorschübe), kann dies das Fräsergebnis erheblich beeinträchtigen. Wenden Sie sich bei Bedarf an Ihren CAM-Softwarehändler.

- Finden Sie heraus, ob die Zirkonoxid-Disk oder der Zirkonoxid-Block während des CAM-Fräsens korrekt im **Rohlingshalter** installiert war. Ist die Disk oder Block falsch eingelegt, kommt das Zirkonoxid möglicherweise außerhalb des angegebenen Arbeitsbereichs mit dem Fräser in Kontakt. Dadurch kann sich die Restauration aus dem Halter gelöst haben. Wenden Sie sich bei Bedarf an den CAM-Softwarehändler.

- Achten Sie darauf, dass die Verbinder der Restauration ausreichend massiv gestaltet sind, um den beim CAM-Fräsen auftretenden Belastungen standzuhalten.

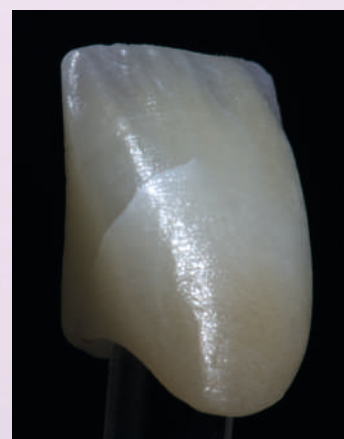
- Während des CAM-Fräsens entstandene **Mikrorisse** könnten dazu führen, dass die Restauration beim Brennen (z. B. Verblendkeramik) frakturiert. Tritt dieses Problem wiederholt auf, prüfen Sie bitte CAM-Fräser sowie die Frässtrategie.
- Achten Sie auf die korrekten **Gerüstdimensionen** (anatomisch verkleinerte Gerüstgestaltung, gleichmäßige Schicht an Verblendkeramik). Zirkonoxid besitzt eine geringe Wärmeleitfähigkeit, was bei der Hochtemperaturesinterung zu Eigenspannungen führen könnte. Bei zu dünnen Gerüstwandstärken kann eine massive Verblendschicht Zugspannungen auslösen, was zu Abplatzungen führt.

Frontzahnkrone mit einem Mikro-Cutback und Riss, der möglicherweise beim Fräsen entstanden ist.
