# HANDBUCH

## „TROUBLESHOOTING FÜR KATANA™ ZIRCONIA“

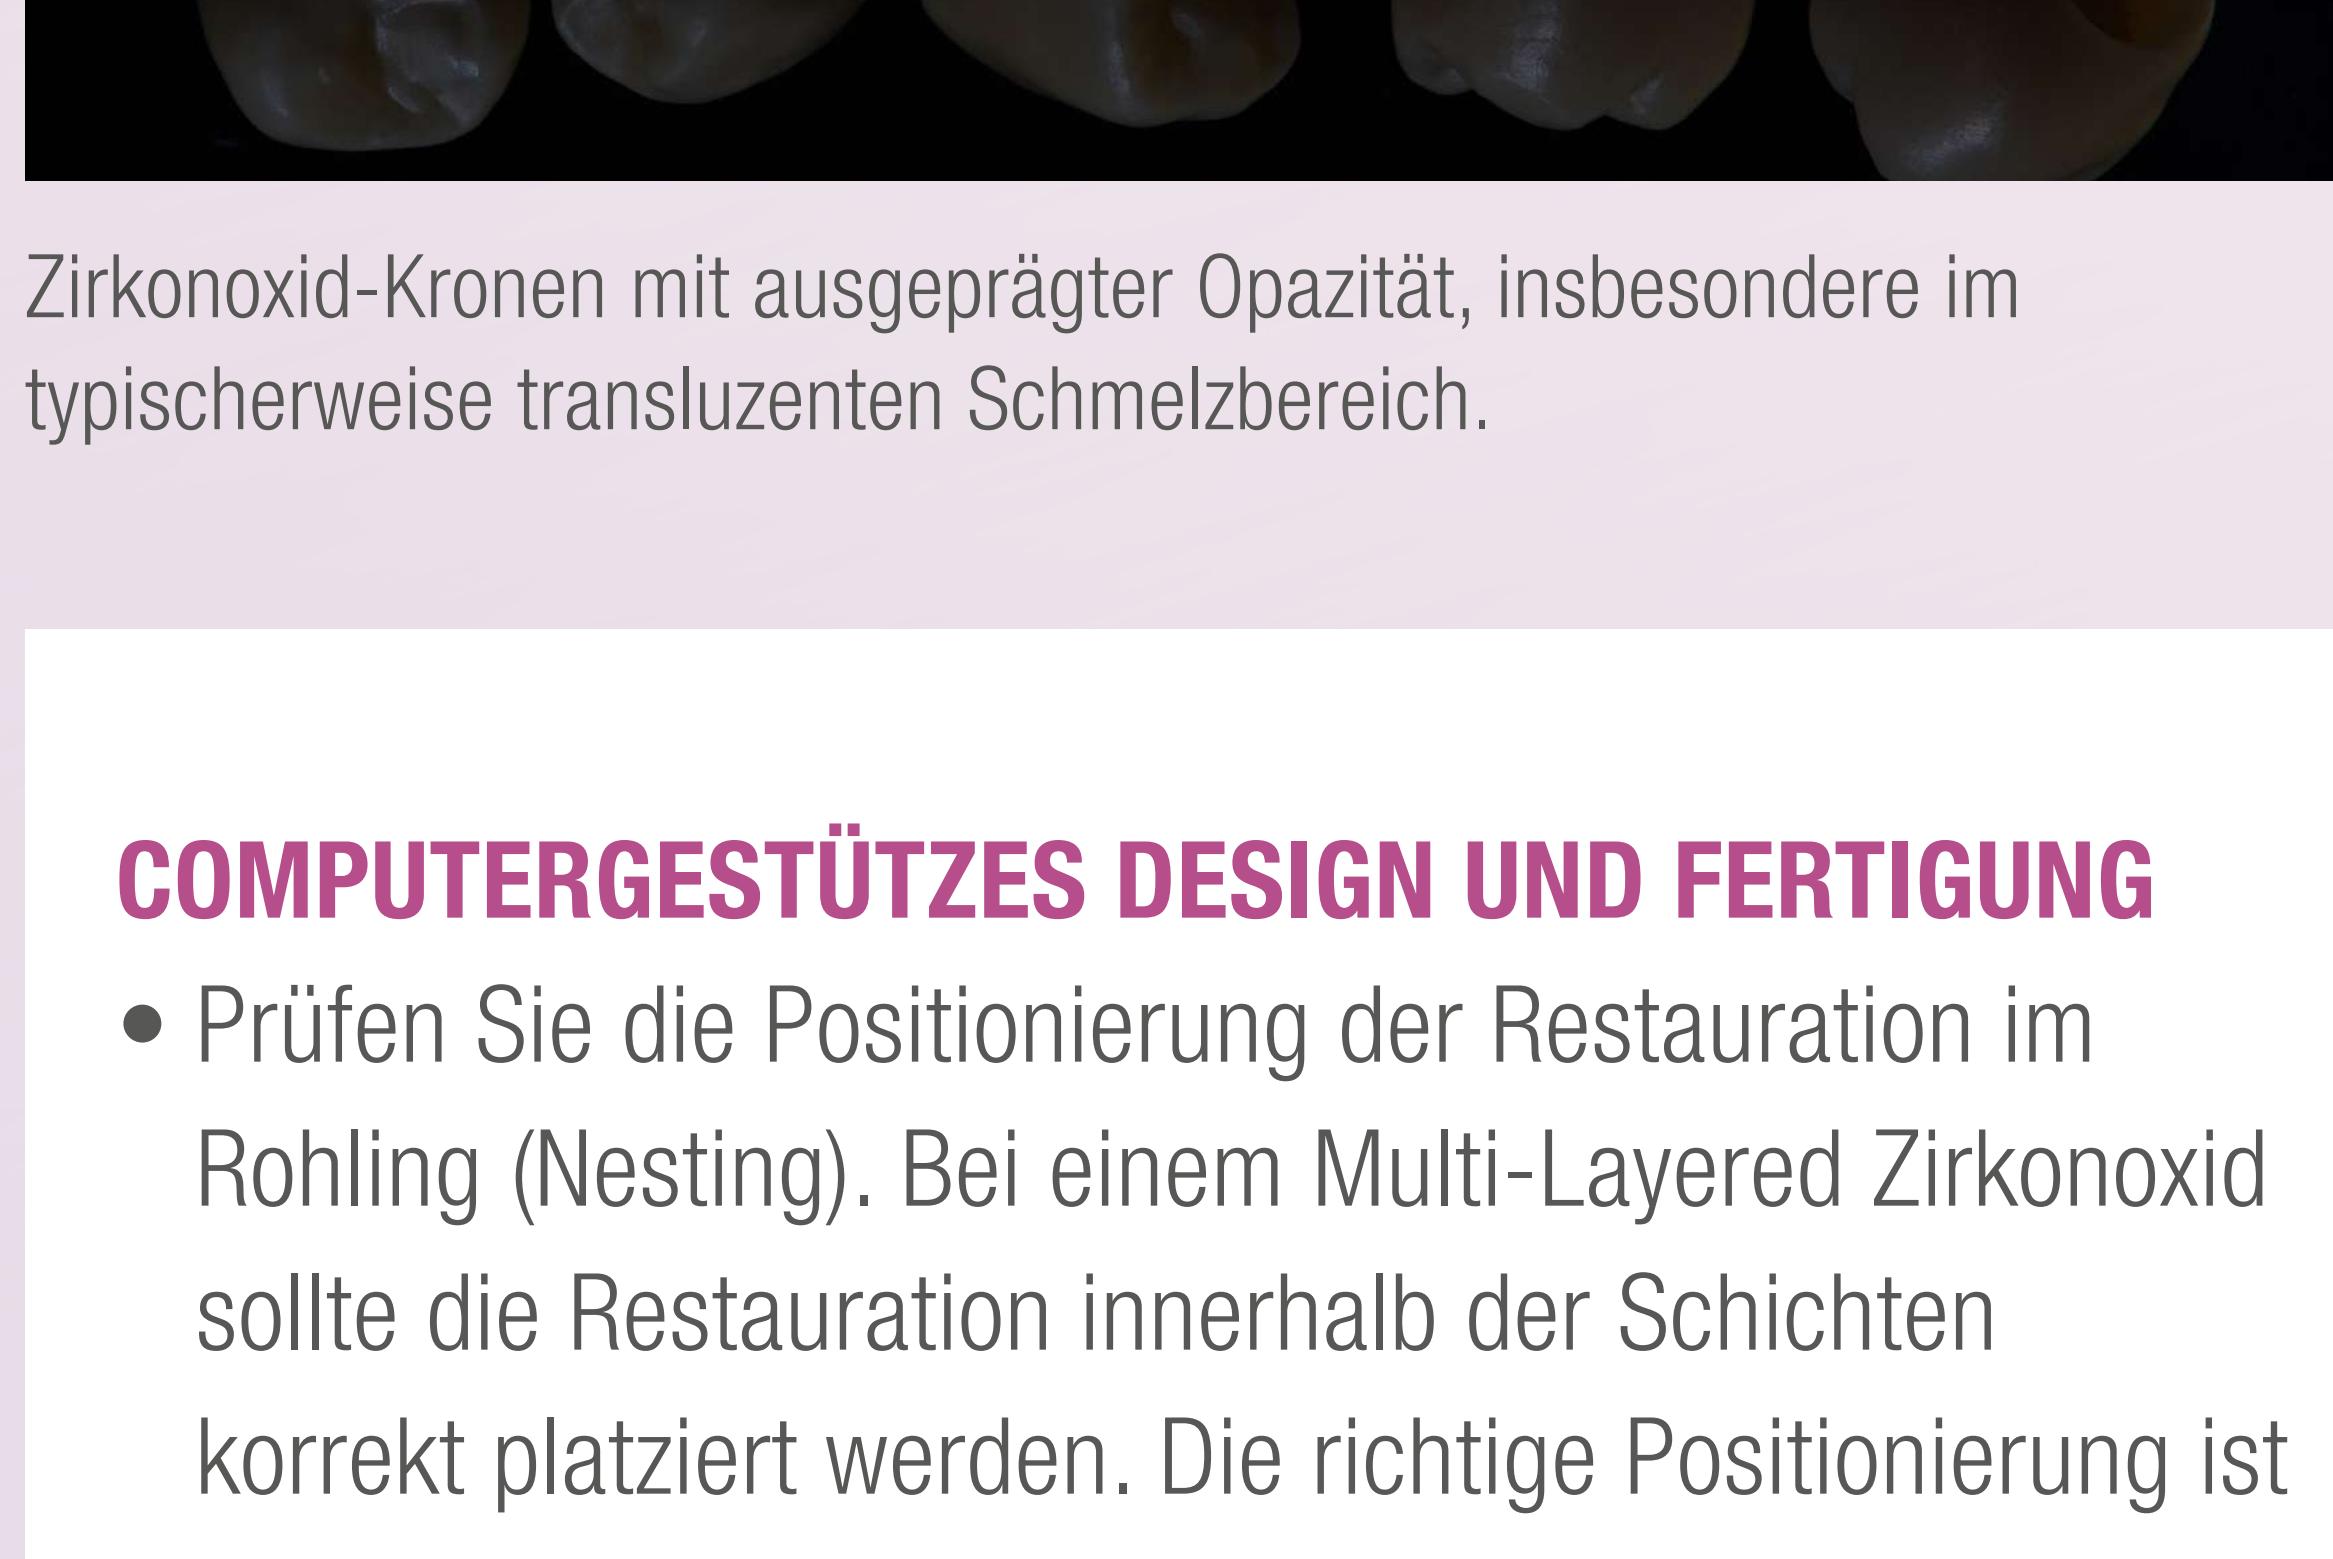
Die transluzenten Eigenschaften von Zirkonoxid sind Grundlage für natürlich wirkende lichtoptische Eigenschaften. Hat die Restauration nach dem Sintern nicht die gewünschte Transluzenz, kann dies verschiedene Ursachen haben.

Zirkonoxid-Kronen mit ausgeprägter Opazität, insbesondere im typischerweise transluzenten Schmelzbereich.

- Prüfen Sie die Positionierung der Restauration im Rohling (Nesting). Bei einem Multi-Layered Zirkonoxid sollte die Restauration innerhalb der Schichten korrekt platziert werden. Die richtige Positionierung ist mittig im Block.
- Bevorzugen Sie beim CAM-Prozess das **Trockenfräsen**. Nassfräsen – in der Regel für glaskeramische Werkstoffe indiziert –, ist möglich. Beim Nassfräsen von Zirkonoxid kann das Kühlwasser ggf. das Erreichen des angegebenen Transluzenzwerts beeinträchtigen. Wird für das Herstellen von Zirkonoxid-Restaurationen das Nassfräsen verwendet, achten Sie darauf, dass die Restauration vor dem Sintern vollständig getrocknet ist.

- Verzichten Sie auf ein Sandstrahlen der Restaurationsoberfläche. Sandstrahlen kann die Entwicklung der Transluzenz beeinträchtigen.

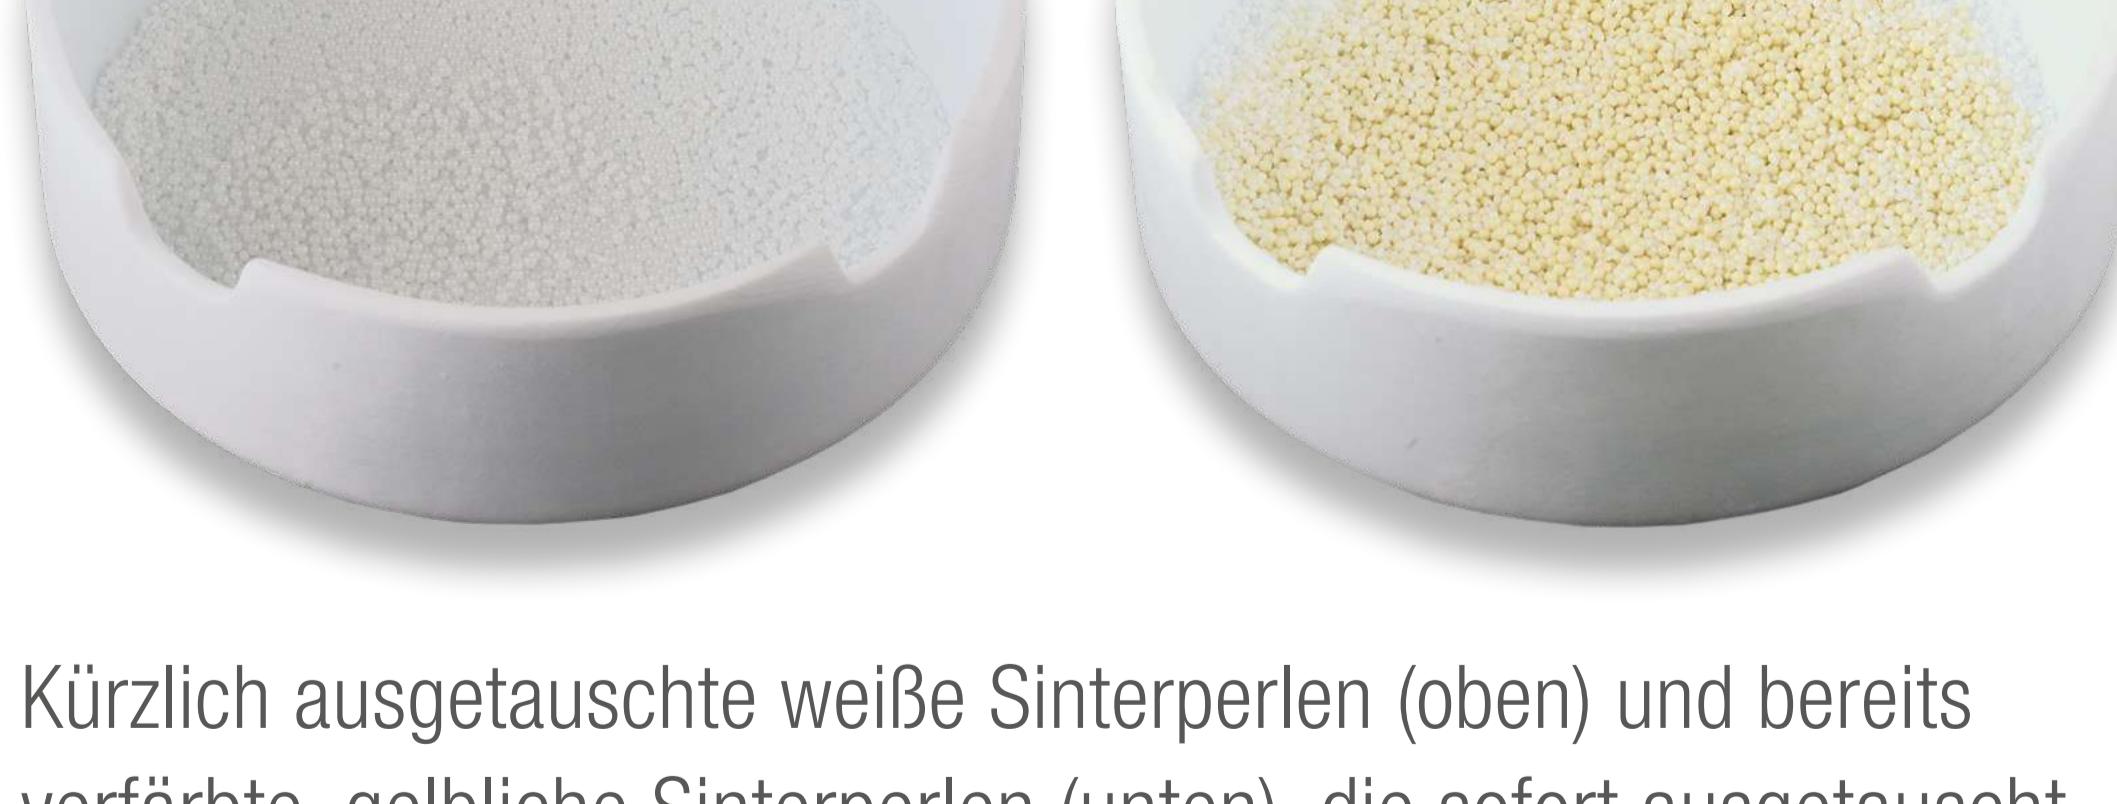
Kürzlich ausgetauschte weiße Sinterperlen (oben) und bereits verfärbte, gelbliche Sinterperlen (unten), die sofort ausgetauscht werden sollten.

- Prüfen Sie, ob die **Sinterparameter** (Herstellerangaben) eingehalten werden. Bei zu niedriger Temperatur wird das Zirkonoxid nicht vollständig durchgesintert. Dies hat eine verringerte Transluzenz zur Folge.
- Achten Sie auf die **korrekte Positionierung** der Restauration **im Sinterofen** und verwenden Sie entsprechendes Sinterzubehör (z. B. Sinterschalen). Die Restauration sollte sich beim Sintern im Hitzezentrum des Ofens (mittig) befinden.
- Tauschen Sie regelmäßig die **Sinterperlen** aus, spätestens wenn erste Verfärbungen sichtbar werden.

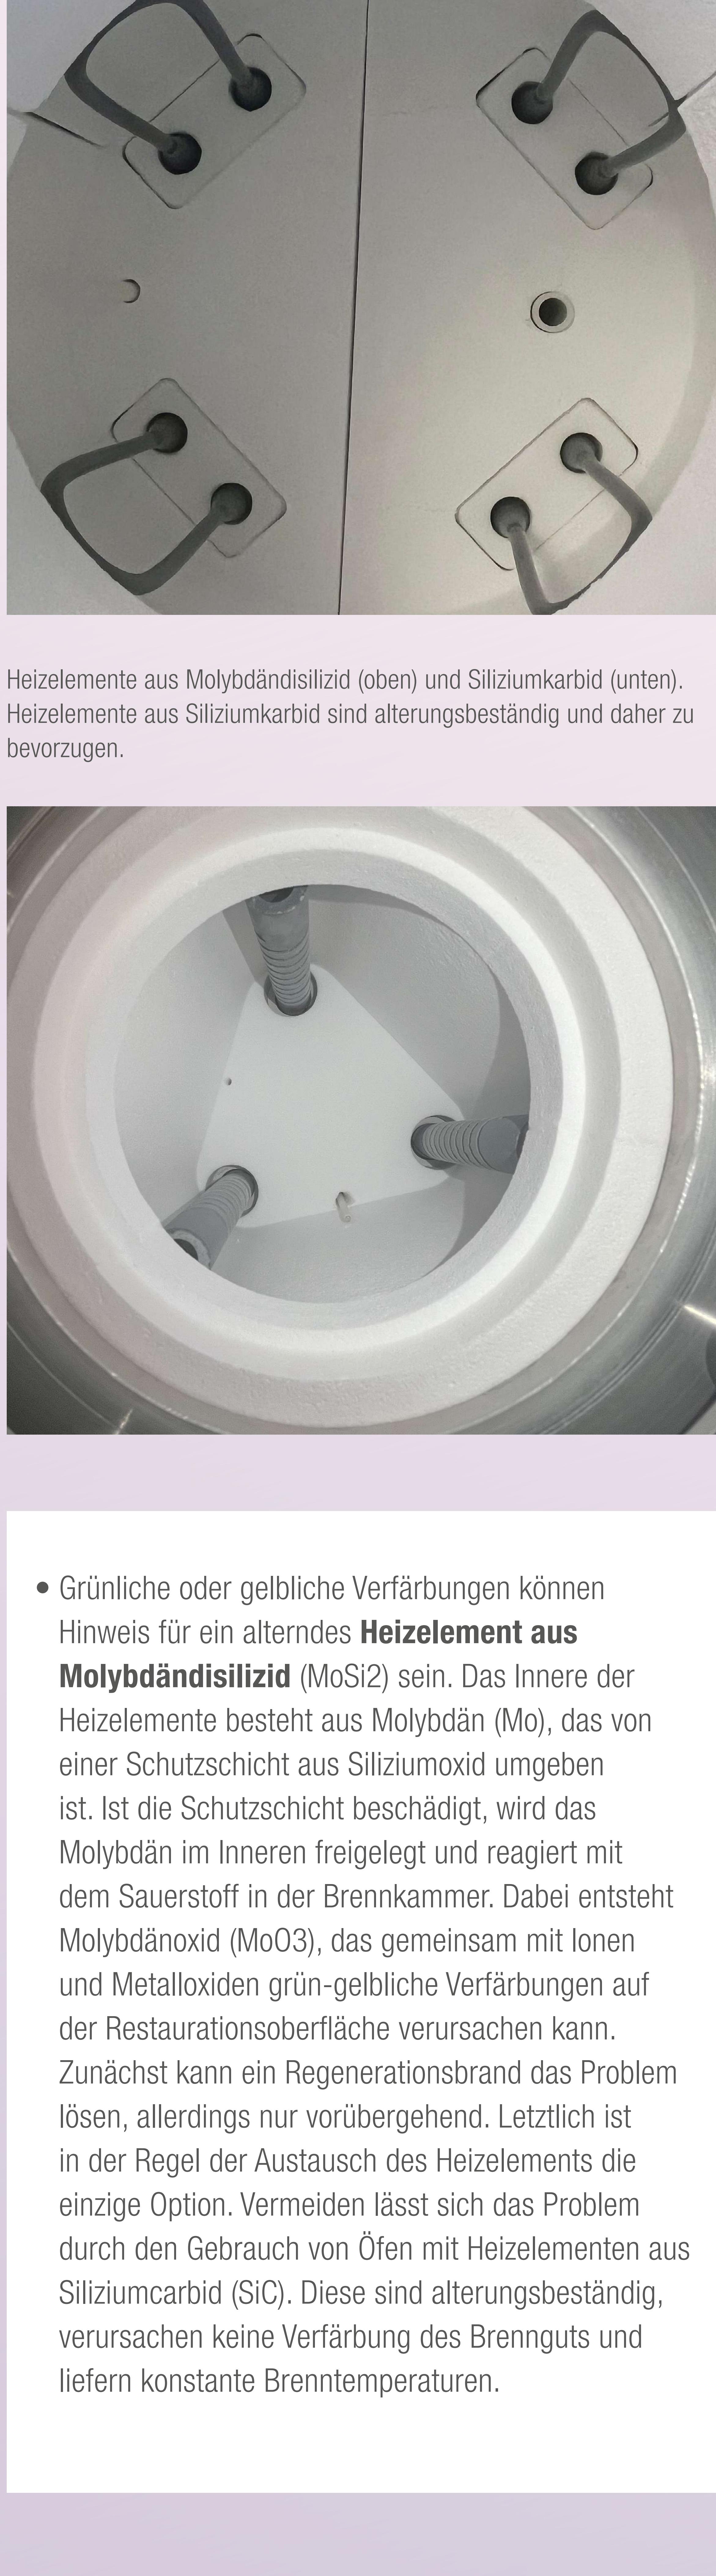
Heizelemente aus Molybdändisilizid (oben) und Siliziumkarbid (unten). Heizelemente aus Siliziumkarbid sind alterungsbeständig und daher zu bevorzugen.

- Grünliche oder gelbliche Verfärbungen können Hinweis für ein alterndes **Heizelement aus Molybdändisilizid** ( $\text{MoSi}_2$ ) sein. Das Innere der Heizelemente besteht aus Molybdän (Mo), das von einer Schutzschicht aus Siliziumoxid umgeben ist. Ist die Schutzschicht beschädigt, wird das Molybdän im Inneren freigelegt und reagiert mit dem Sauerstoff in der Brennkammer. Dabei entsteht Molybdänoxid ( $\text{MoO}_3$ ), das gemeinsam mit Ionen und Metalloxiden grün-gelbliche Verfärbungen auf der Restaurationsoberfläche verursachen kann. Zunächst kann ein Regenerationsbrand das Problem lösen, allerdings nur vorübergehend. Letztlich ist in der Regel der Austausch des Heizelements die einzige Option. Vermeiden lässt sich das Problem durch den Gebrauch von Öfen mit Heizelementen aus Siliziumcarbid (SiC). Diese sind alterungsbeständig, verursachen keine Verfärbung des Brennguts und liefern konstante Brenntemperaturen.

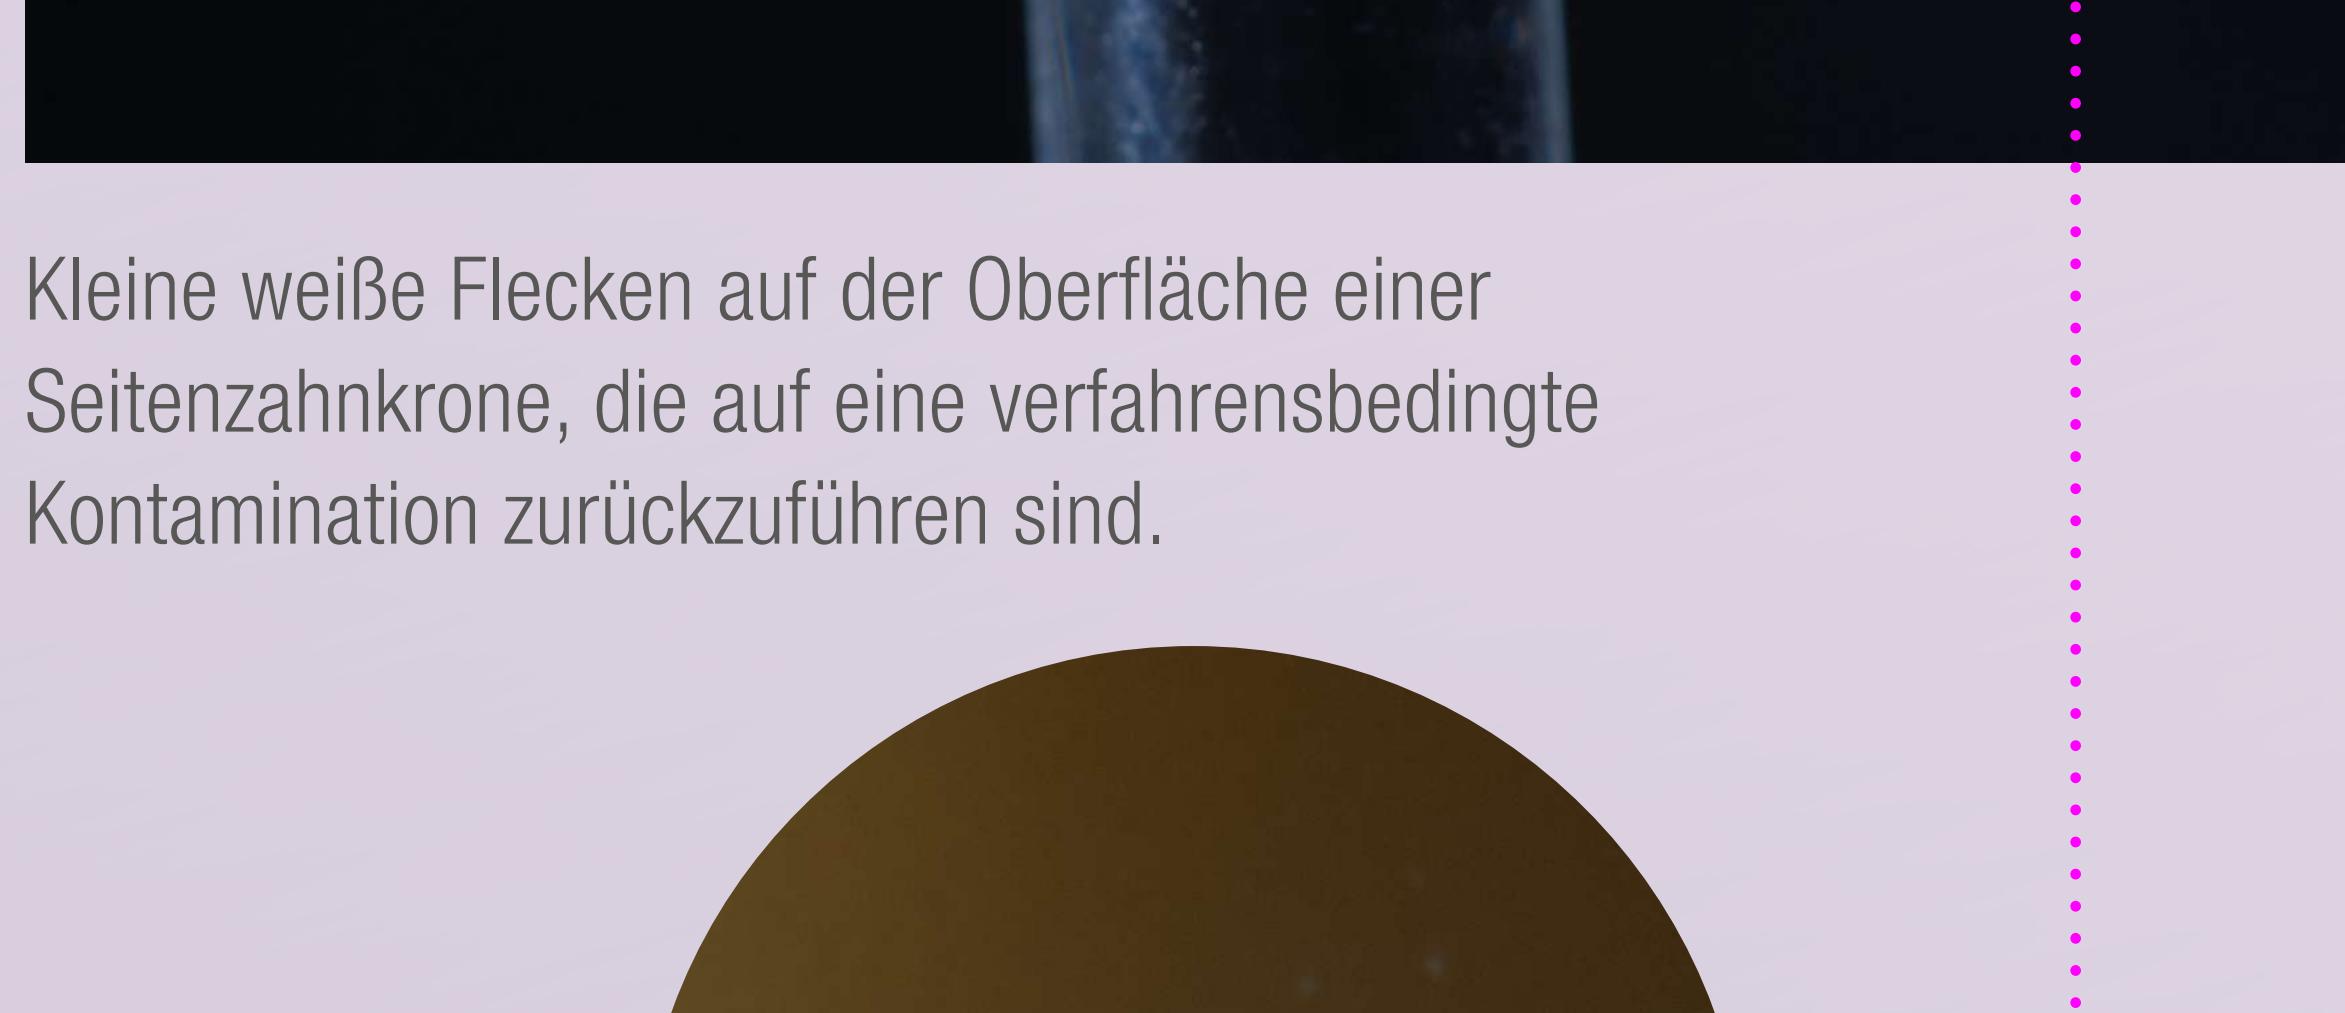
Weiße Verfärbungen oder Flecken auf der Zirkonoxid-Oberfläche können durch verschiedene Ursachen während und vor dem Sinterprozess entstehen. Generell deuten White Spots auf verfahrensbedingte Verunreinigungen hin. Diese entstehen beispielsweise durch Fremd-Frässtaub oder das Verwenden von Fräsern, die entweder zu grob sind und/oder für andere Werkstoffe verwendet werden, wodurch es zu Kreuzkontaminationen kommen kann. Zudem ist der Kontakt mit Wasser („verunreinigtem“ Wasser wie Leitungswasser) kritisch.

Kleine weiße Flecken auf der Oberfläche einer Seitenzahnkrone, die auf eine verfahrensbedingte Kontamination zurückzuführen sind.

- Reinigen Sie die Fräsmaschine vor dem Fräsen von Zirkonoxid, beispielsweise von **Schmierkühlmittel oder ggf. sogar metallischen Spänen**.
- Wir empfehlen die Trockenverarbeitung von Zirkonoxid. Sollten Sie Zirkonoxid in der Nassbearbeitung (CAD/CAM-Prozess) fräsen und dieselbe Maschine für die Verarbeitung von Glaskeramik verwenden, ist der Einsatz eines Systems mit **drei Wassertanks** empfohlen. Ein Tank enthält Waschwasser. Der zweite Tank ist für die Verarbeitung glasbasierter Werkstoffe mit Wasser und Zusätzen gefüllt. Der dritte Tank enthält für die Verarbeitung von Zirkonoxid gereinigtes/destilliertes Wasser ohne Zusätze.

- Entfernen Sie nach dem Fräsen den **Frässtaub** von der Restaurationsoberfläche gründlich, z. B. mit einem weichen Pinsel. Nutzen Sie nur ölfreie Druckluft.
- Weiße Flecken können auch entstehen, wenn **Reste von Silikon** vor dem Brennen auf der Oberfläche der Zirkonoxid-Restorationen bleiben.
- Finden Sie heraus, ob ölverschmierte Substanzen aus dem Kompressor kommen. Verunreinigungen durch **austretendes Schmiermittel** („Ölnebel“), das sich vor dem Brennen auf der Zirkonoxid-Oberfläche ablagert, können zu weißen Flecken führen.

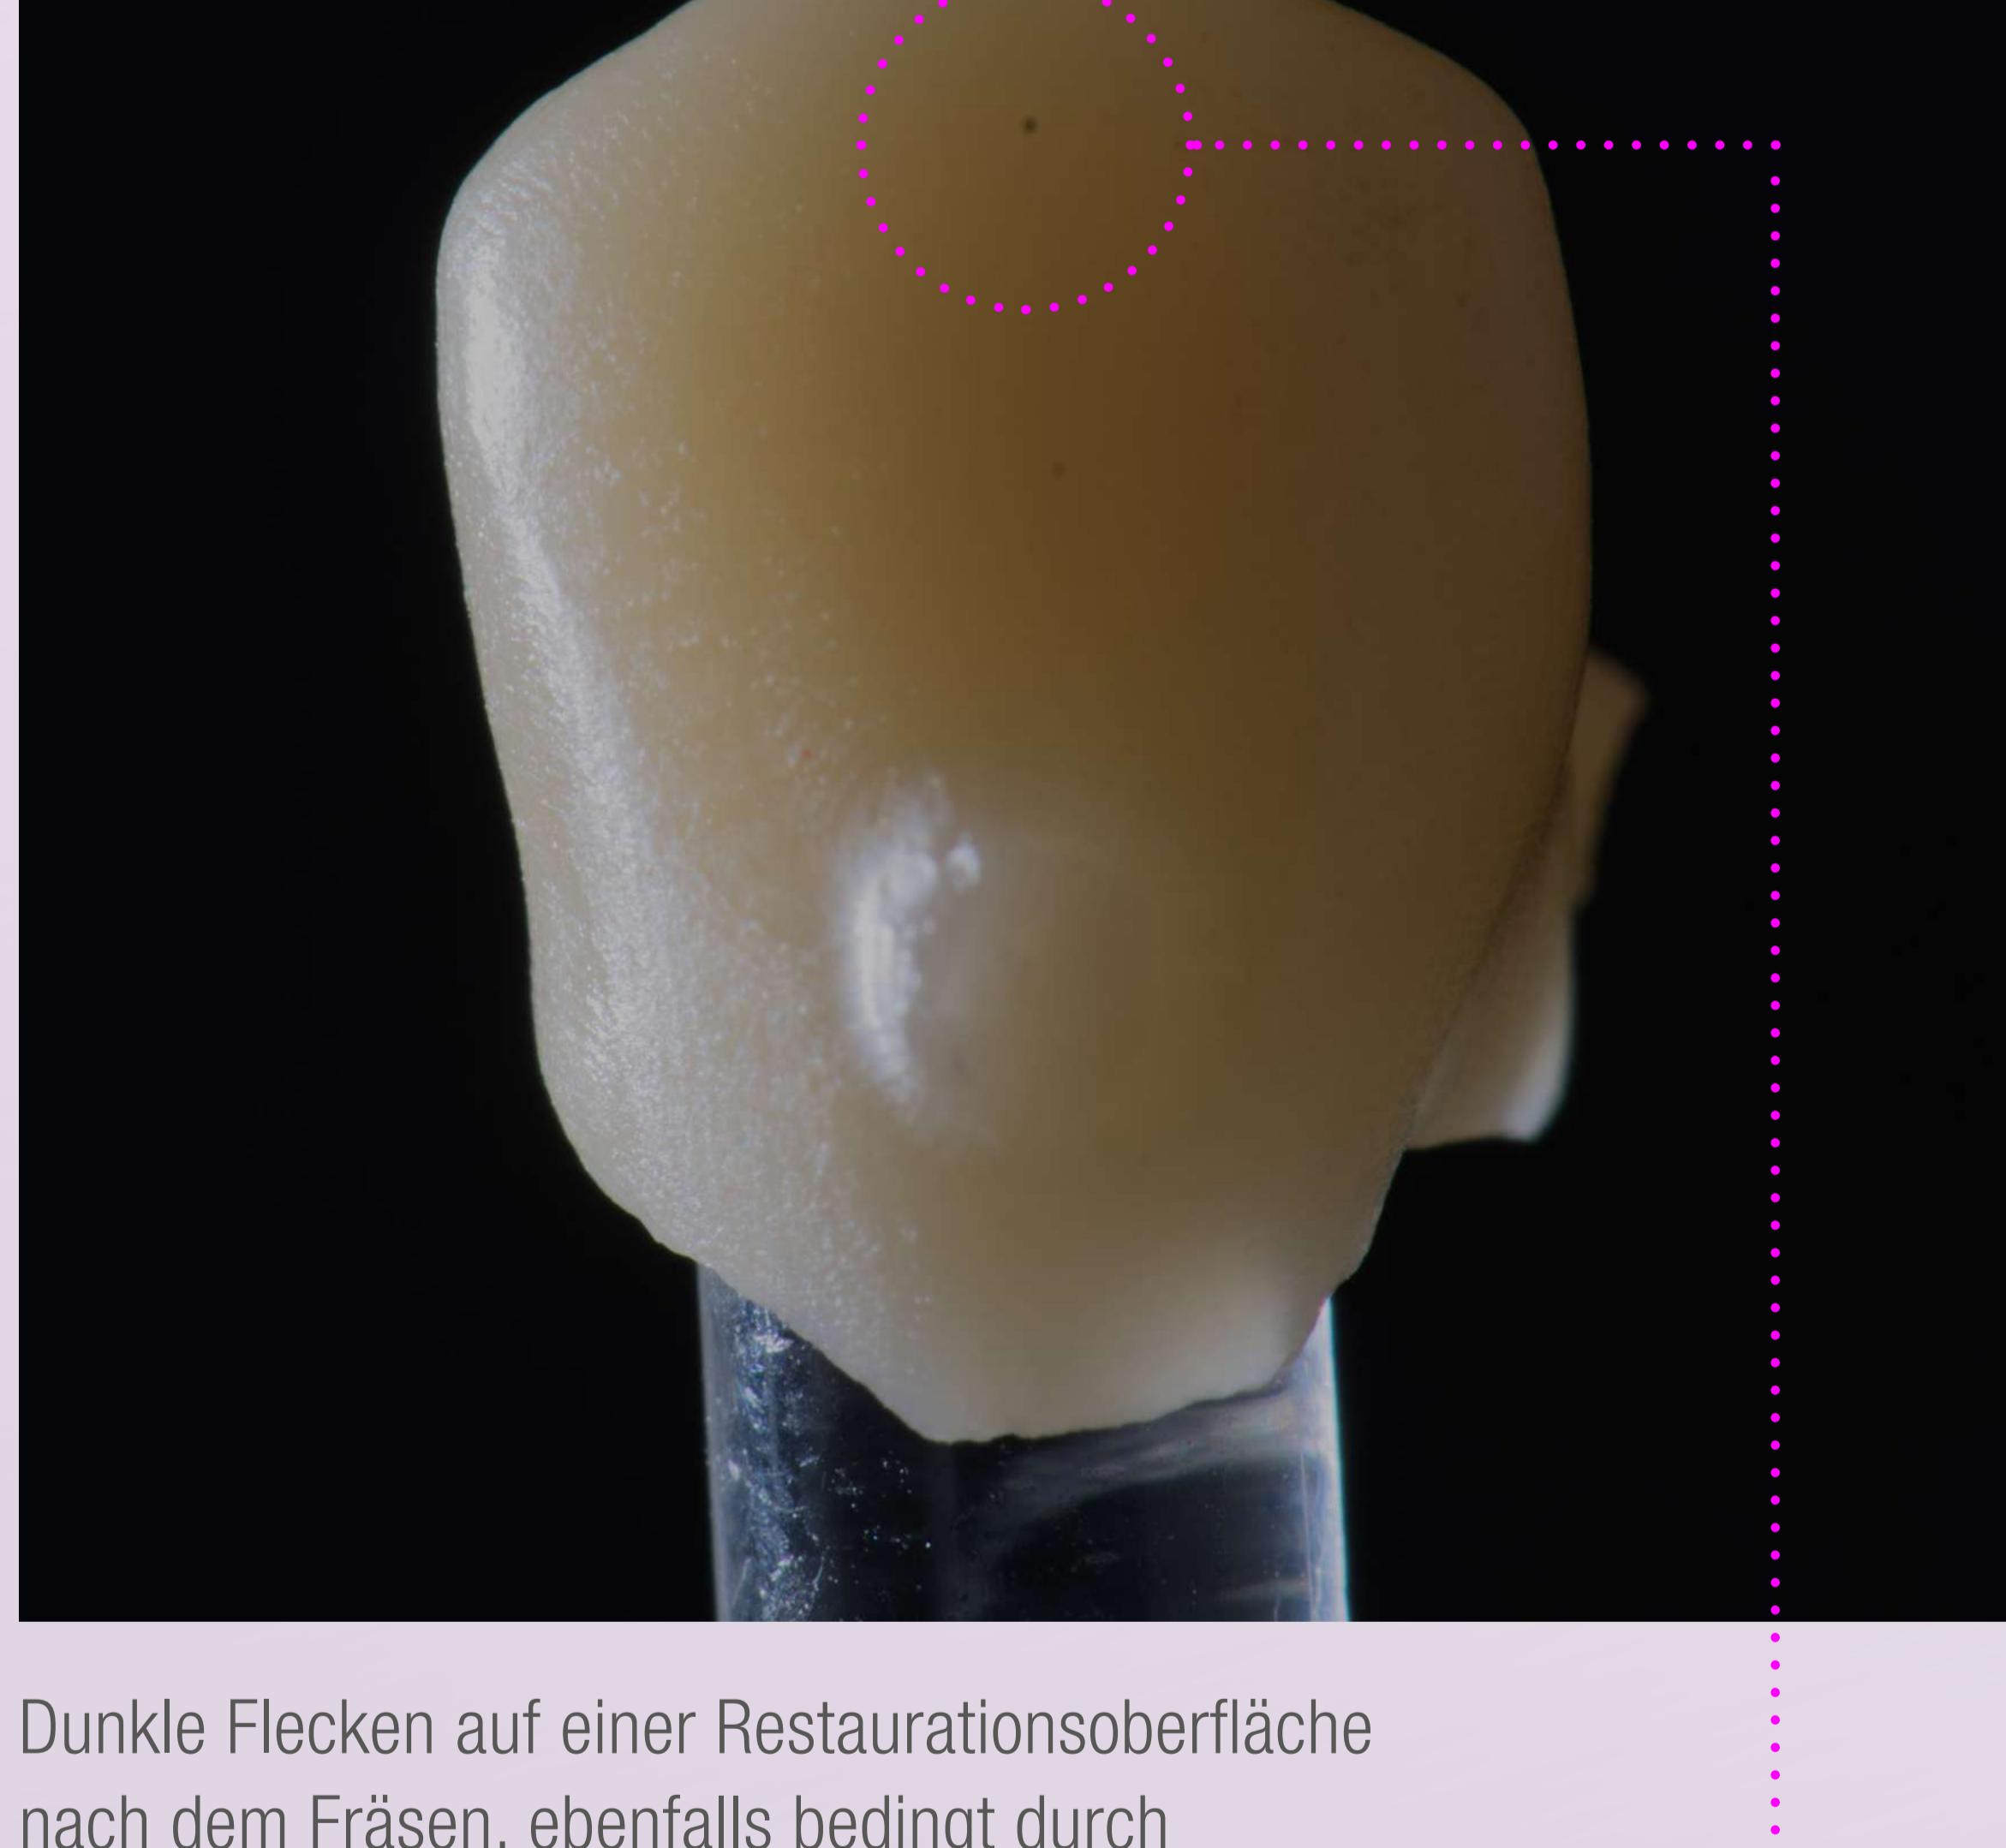
Dunkle Stellen, deutlich sichtbare schwarze Einschlüsse etc. in der Zirkonoxid-Restauration sind in der Regel auf Verunreinigungen zurückzuführen.

Dunkle Flecken auf einer Restaurationsoberfläche nach dem Fräsen, ebenfalls bedingt durch Verunreinigungen.

- Achten Sie darauf, dass die Verarbeitung von Zirkonoxid nicht direkt im Gussraum oder in unmittelbarer Nähe von metallverarbeitenden Arbeitsplätzen erfolgt.
- Verwenden Sie für das Fräsen und Ausarbeiten von Zirkonoxid keine Fräser, die zuvor mit metallischen Werkstoffen in Berührung kamen.
- Reinigen Sie den Maschinen-Innenraum der Fräsmaschine regelmäßig.

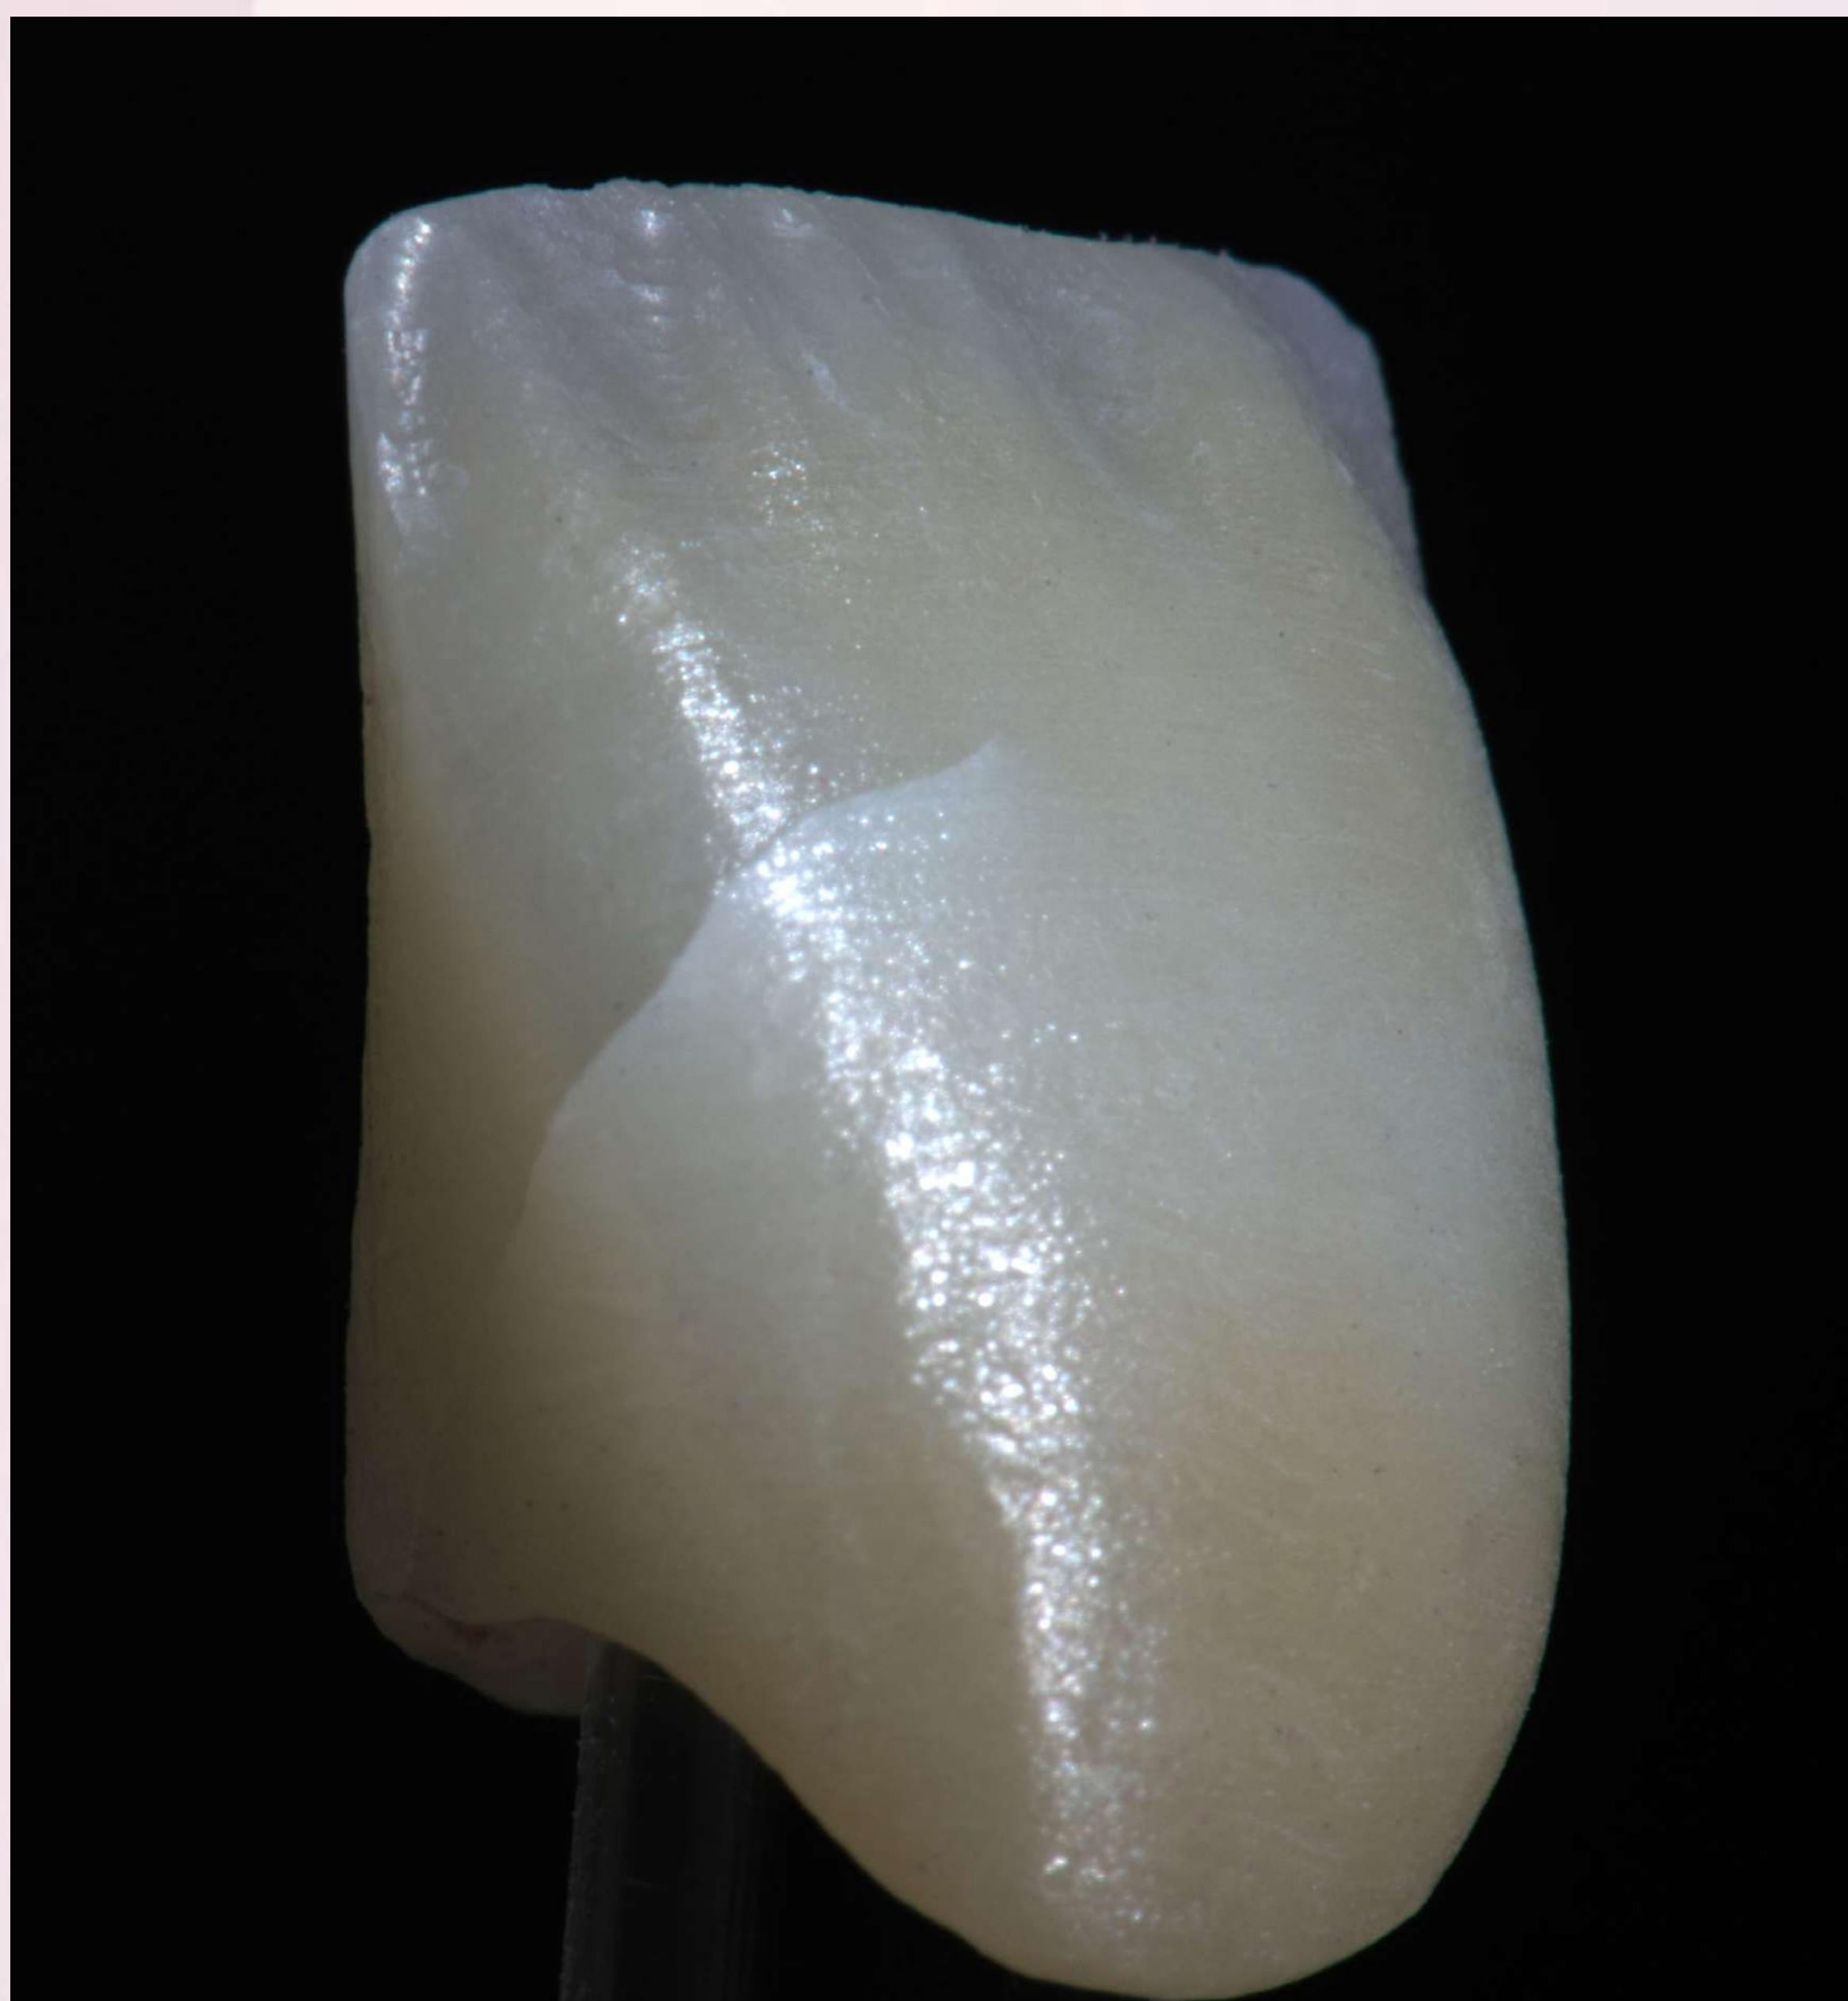
- Während des CAM-FräSENS entstandene Mikrorisse könnten dazu führen, dass die Restauration beim Brennen (z. B. Verblendkeramik) frakturiert. Tritt dieses Problem wiederholt auf, prüfen Sie bitte CAMFräser sowie die Frästrategie.
- Achten Sie auf die korrekten Gerüstdimensionen (anatomisch verkleinerte Gerüstgestaltung, gleichmäßige Schicht an Verblendkeramik). Zirkonoxid besitzt eine geringe Wärmeleitfähigkeit, was bei der Hochtemperatursinterung zu Eigenspannungen führen könnte. Bei zu dünnen Gerüstwandstärken kann eine massive Verblendschicht Zugspannungen auslösen, was zu Abplatzungen führt.

Frontzahnkrone mit einem Mikro-Cutback und Riss, der möglicherweise beim Fräsen entstanden ist.
