kuraray

Noritake

HANDBUCH

„TROUBLESHOOTING FÜR KATANA™ ZIRCONIA“

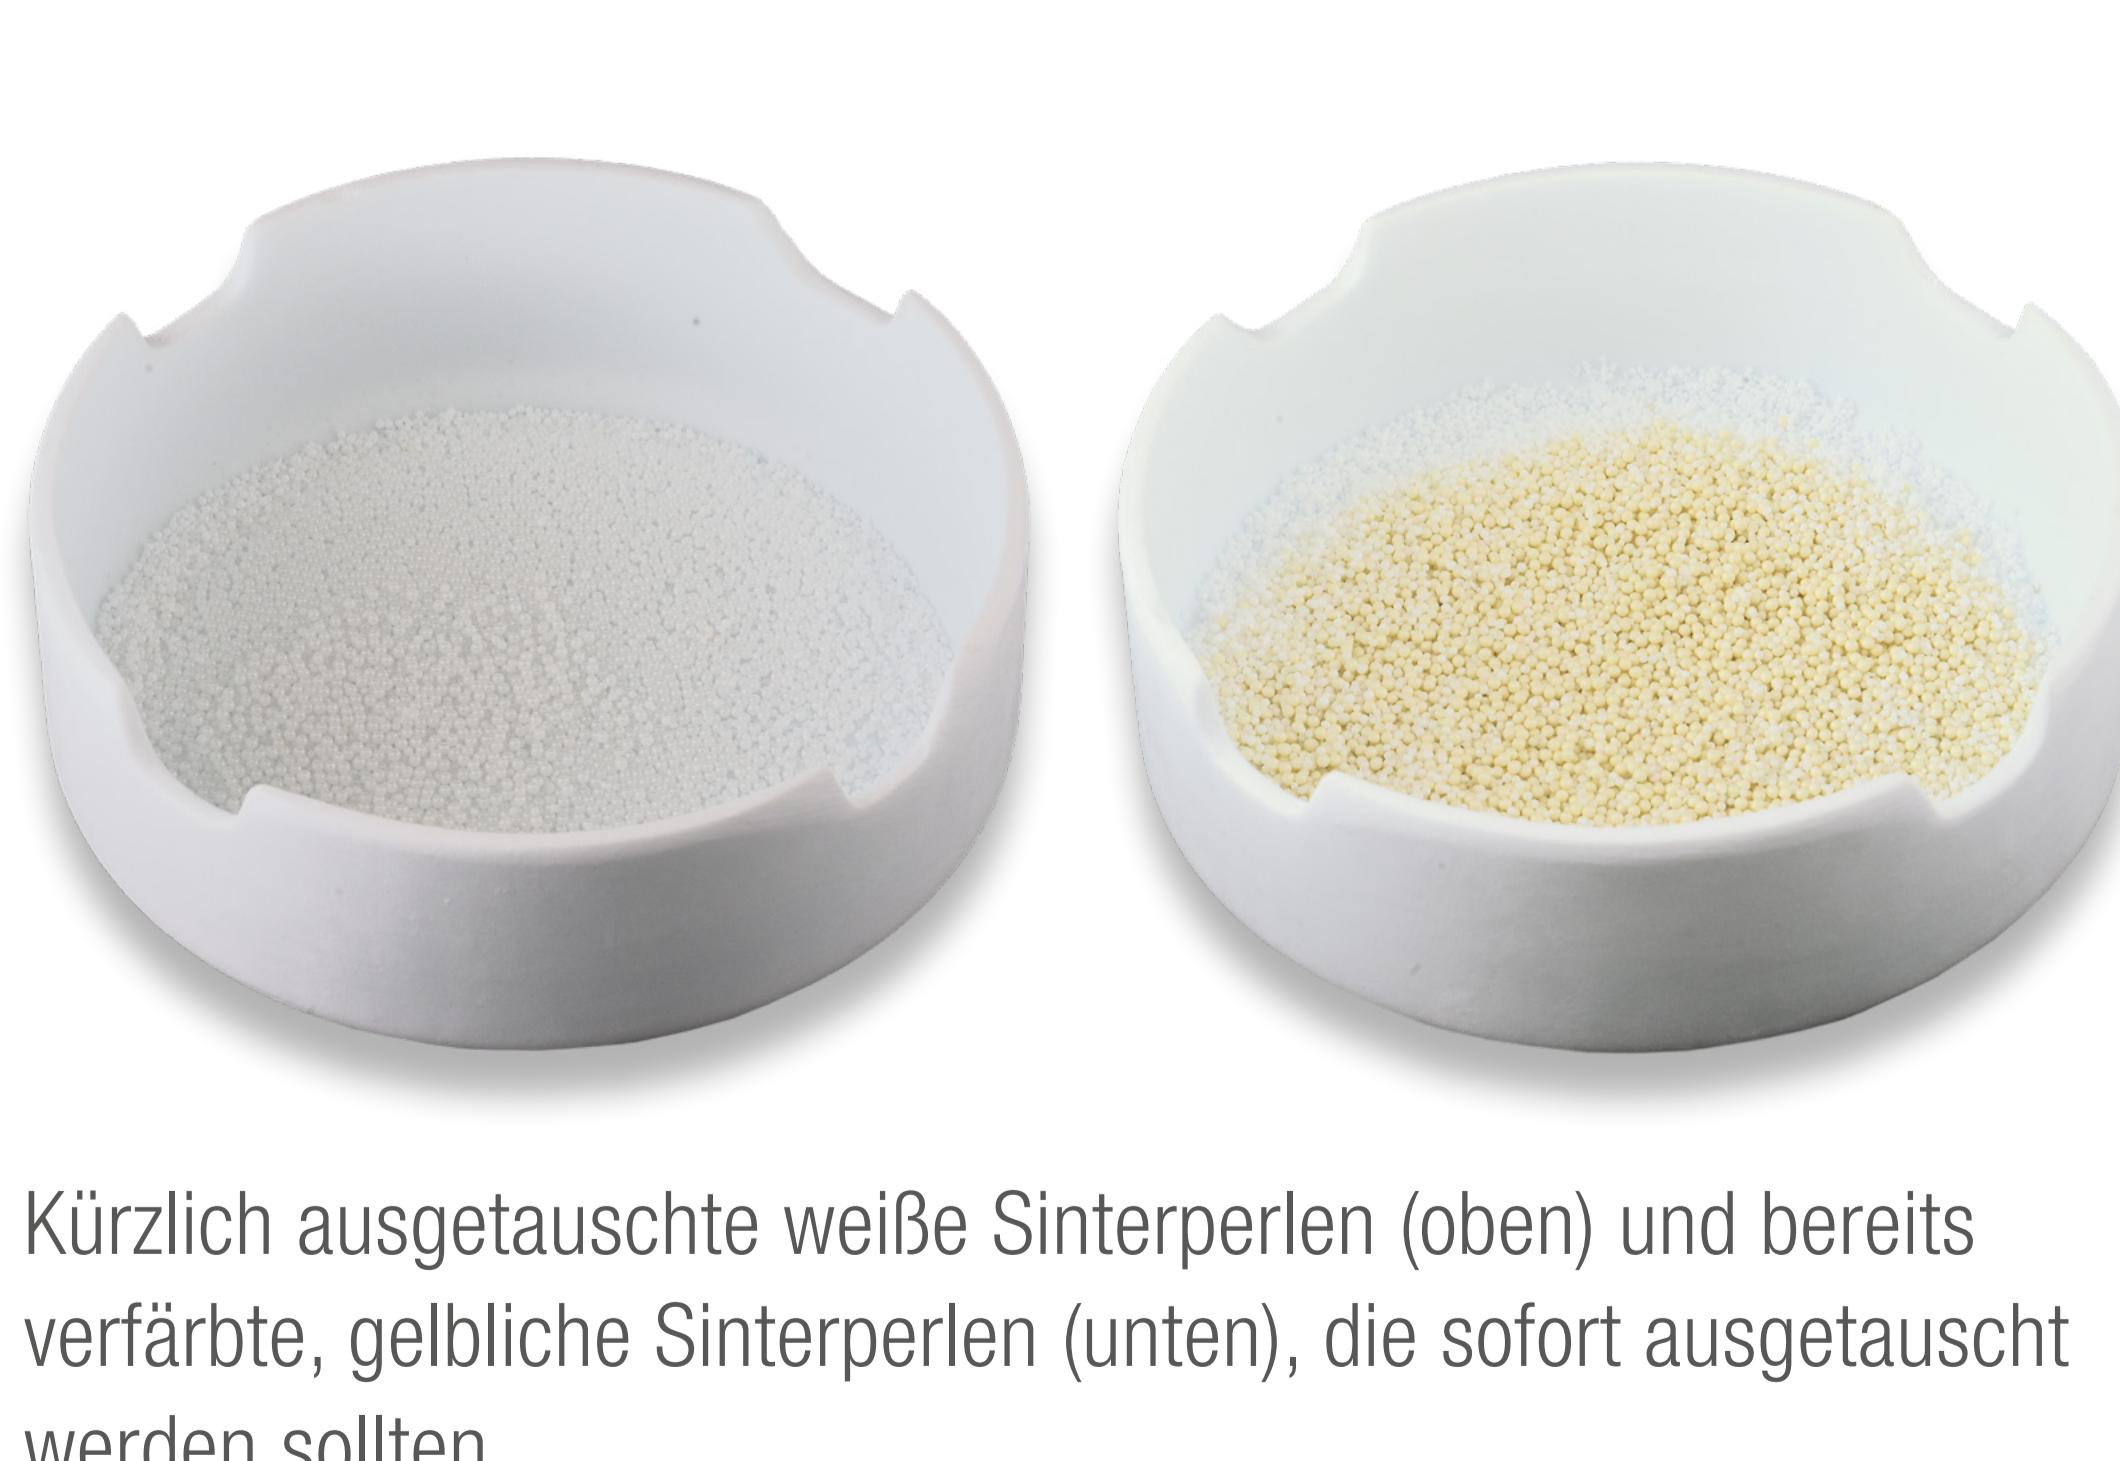
Kürzlich ausgetauschte weiße Sinterperlen (oben) und bereits verfärbte, gelbliche Sinterperlen (unten), die sofort ausgetauscht werden sollten.

- Prüfen Sie, ob die **Sinterparameter** (Herstellerangaben) eingehalten werden. Bei zu niedriger Temperatur wird das Zirkonoxid nicht vollständig durchgesintert. Dies hat eine verringerte Transluzenz zur Folge.
- Achten Sie auf die **korrekte Positionierung** der Restauration **im Sinterofen** und verwenden Sie entsprechendes Sinterzubehör (z. B. Sinterschalen). Die Restauration sollte sich beim Sintern im Hitzezentrum des Ofens (mittig) befinden.
- Tauschen Sie regelmäßig die **Sinterperlen** aus, spätestens wenn erste Verfärbungen sichtbar werden.

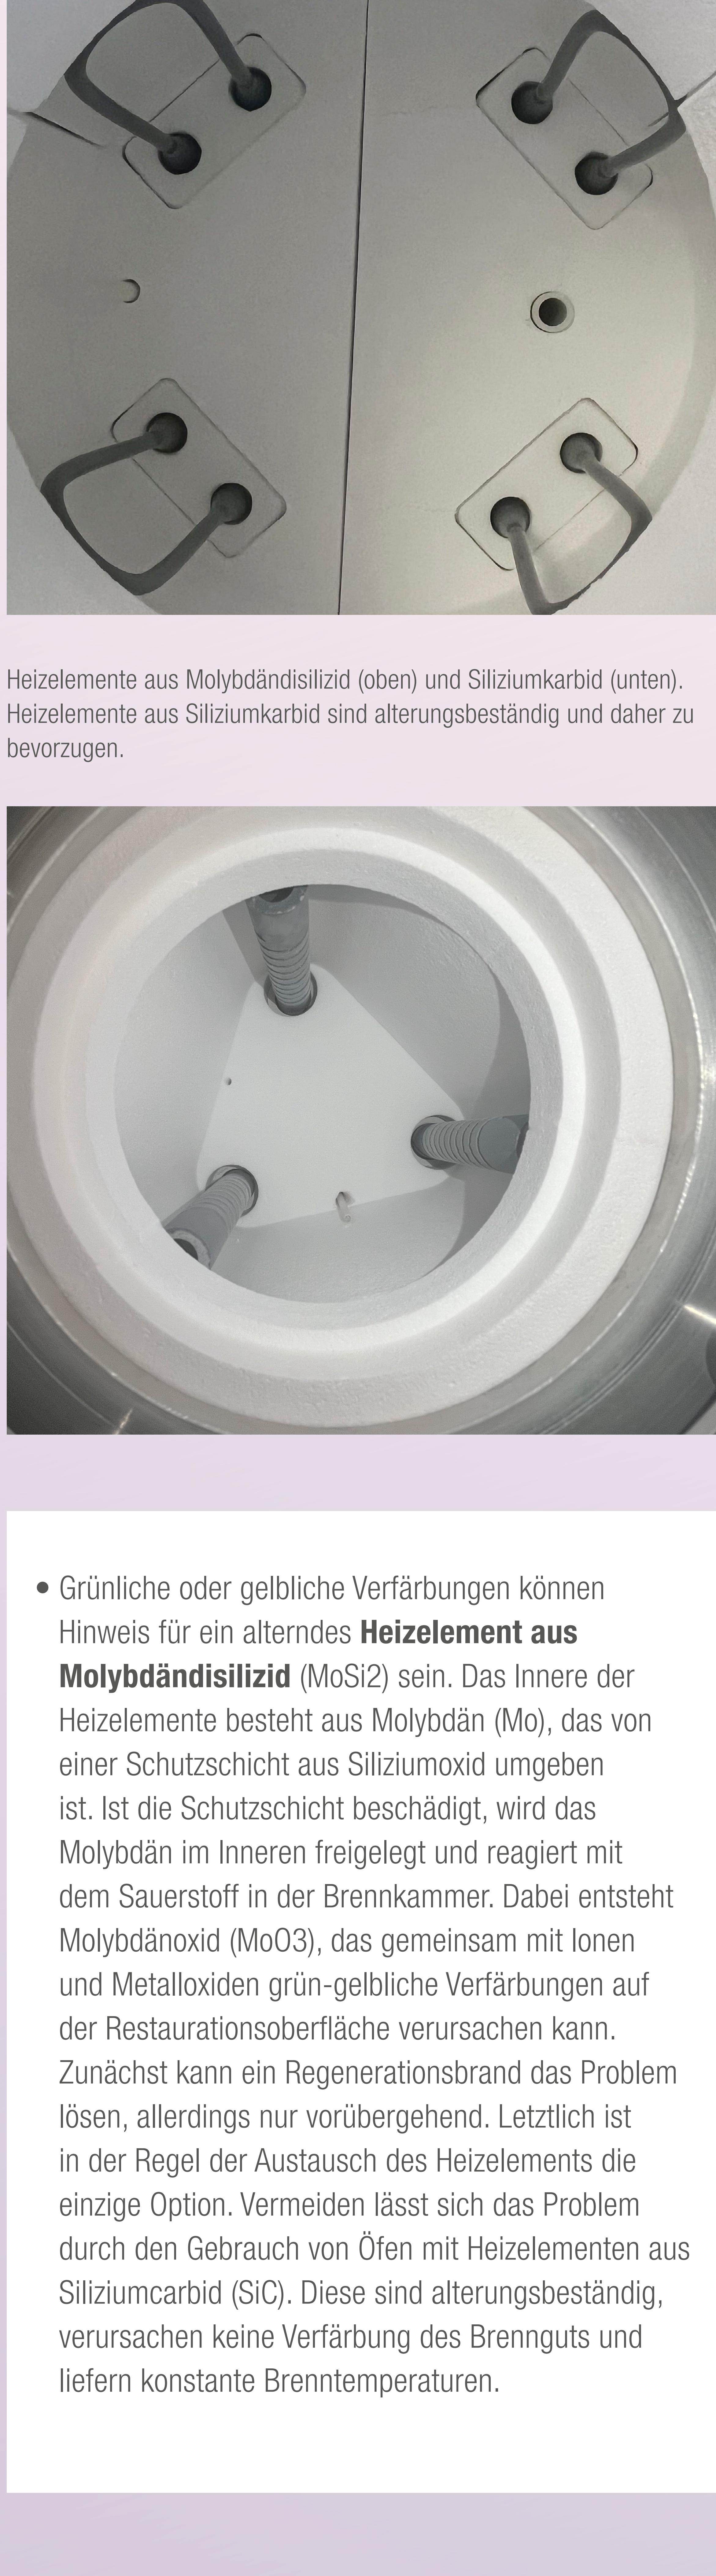
Heizelemente aus Molybdändisilizid (oben) und Siliziumkarbid (unten). Heizelemente aus Siliziumkarbid sind alterungsbeständig und daher zu bevorzugen.

- Grünliche oder gelbliche Verfärbungen können Hinweis für ein alterndes **Heizelement aus Molybdändisilizid** (MoSi₂) sein. Das Innere der Heizelemente besteht aus Molybdän (Mo), das von einer Schutzschicht aus Siliziumoxid umgeben ist. Ist die Schutzschicht beschädigt, wird das Molybdän im Inneren freigelegt und reagiert mit dem Sauerstoff in der Brennkammer. Dabei entsteht Molybdänoxid (MoO₃), das gemeinsam mit Ionen und Metalloxiden grün-gelbliche Verfärbungen auf der Restaurationsoberfläche verursachen kann. Zunächst kann ein Regenerationsbrand das Problem lösen, allerdings nur vorübergehend. Letztlich ist in der Regel der Austausch des Heizelements die einzige Option. Vermeiden lässt sich das Problem durch den Gebrauch von Öfen mit Heizelementen aus Siliziumcarbid (SiC). Diese sind alterungsbeständig, verursachen keine Verfärbung des Brennguts und liefern konstante Brenntemperaturen.

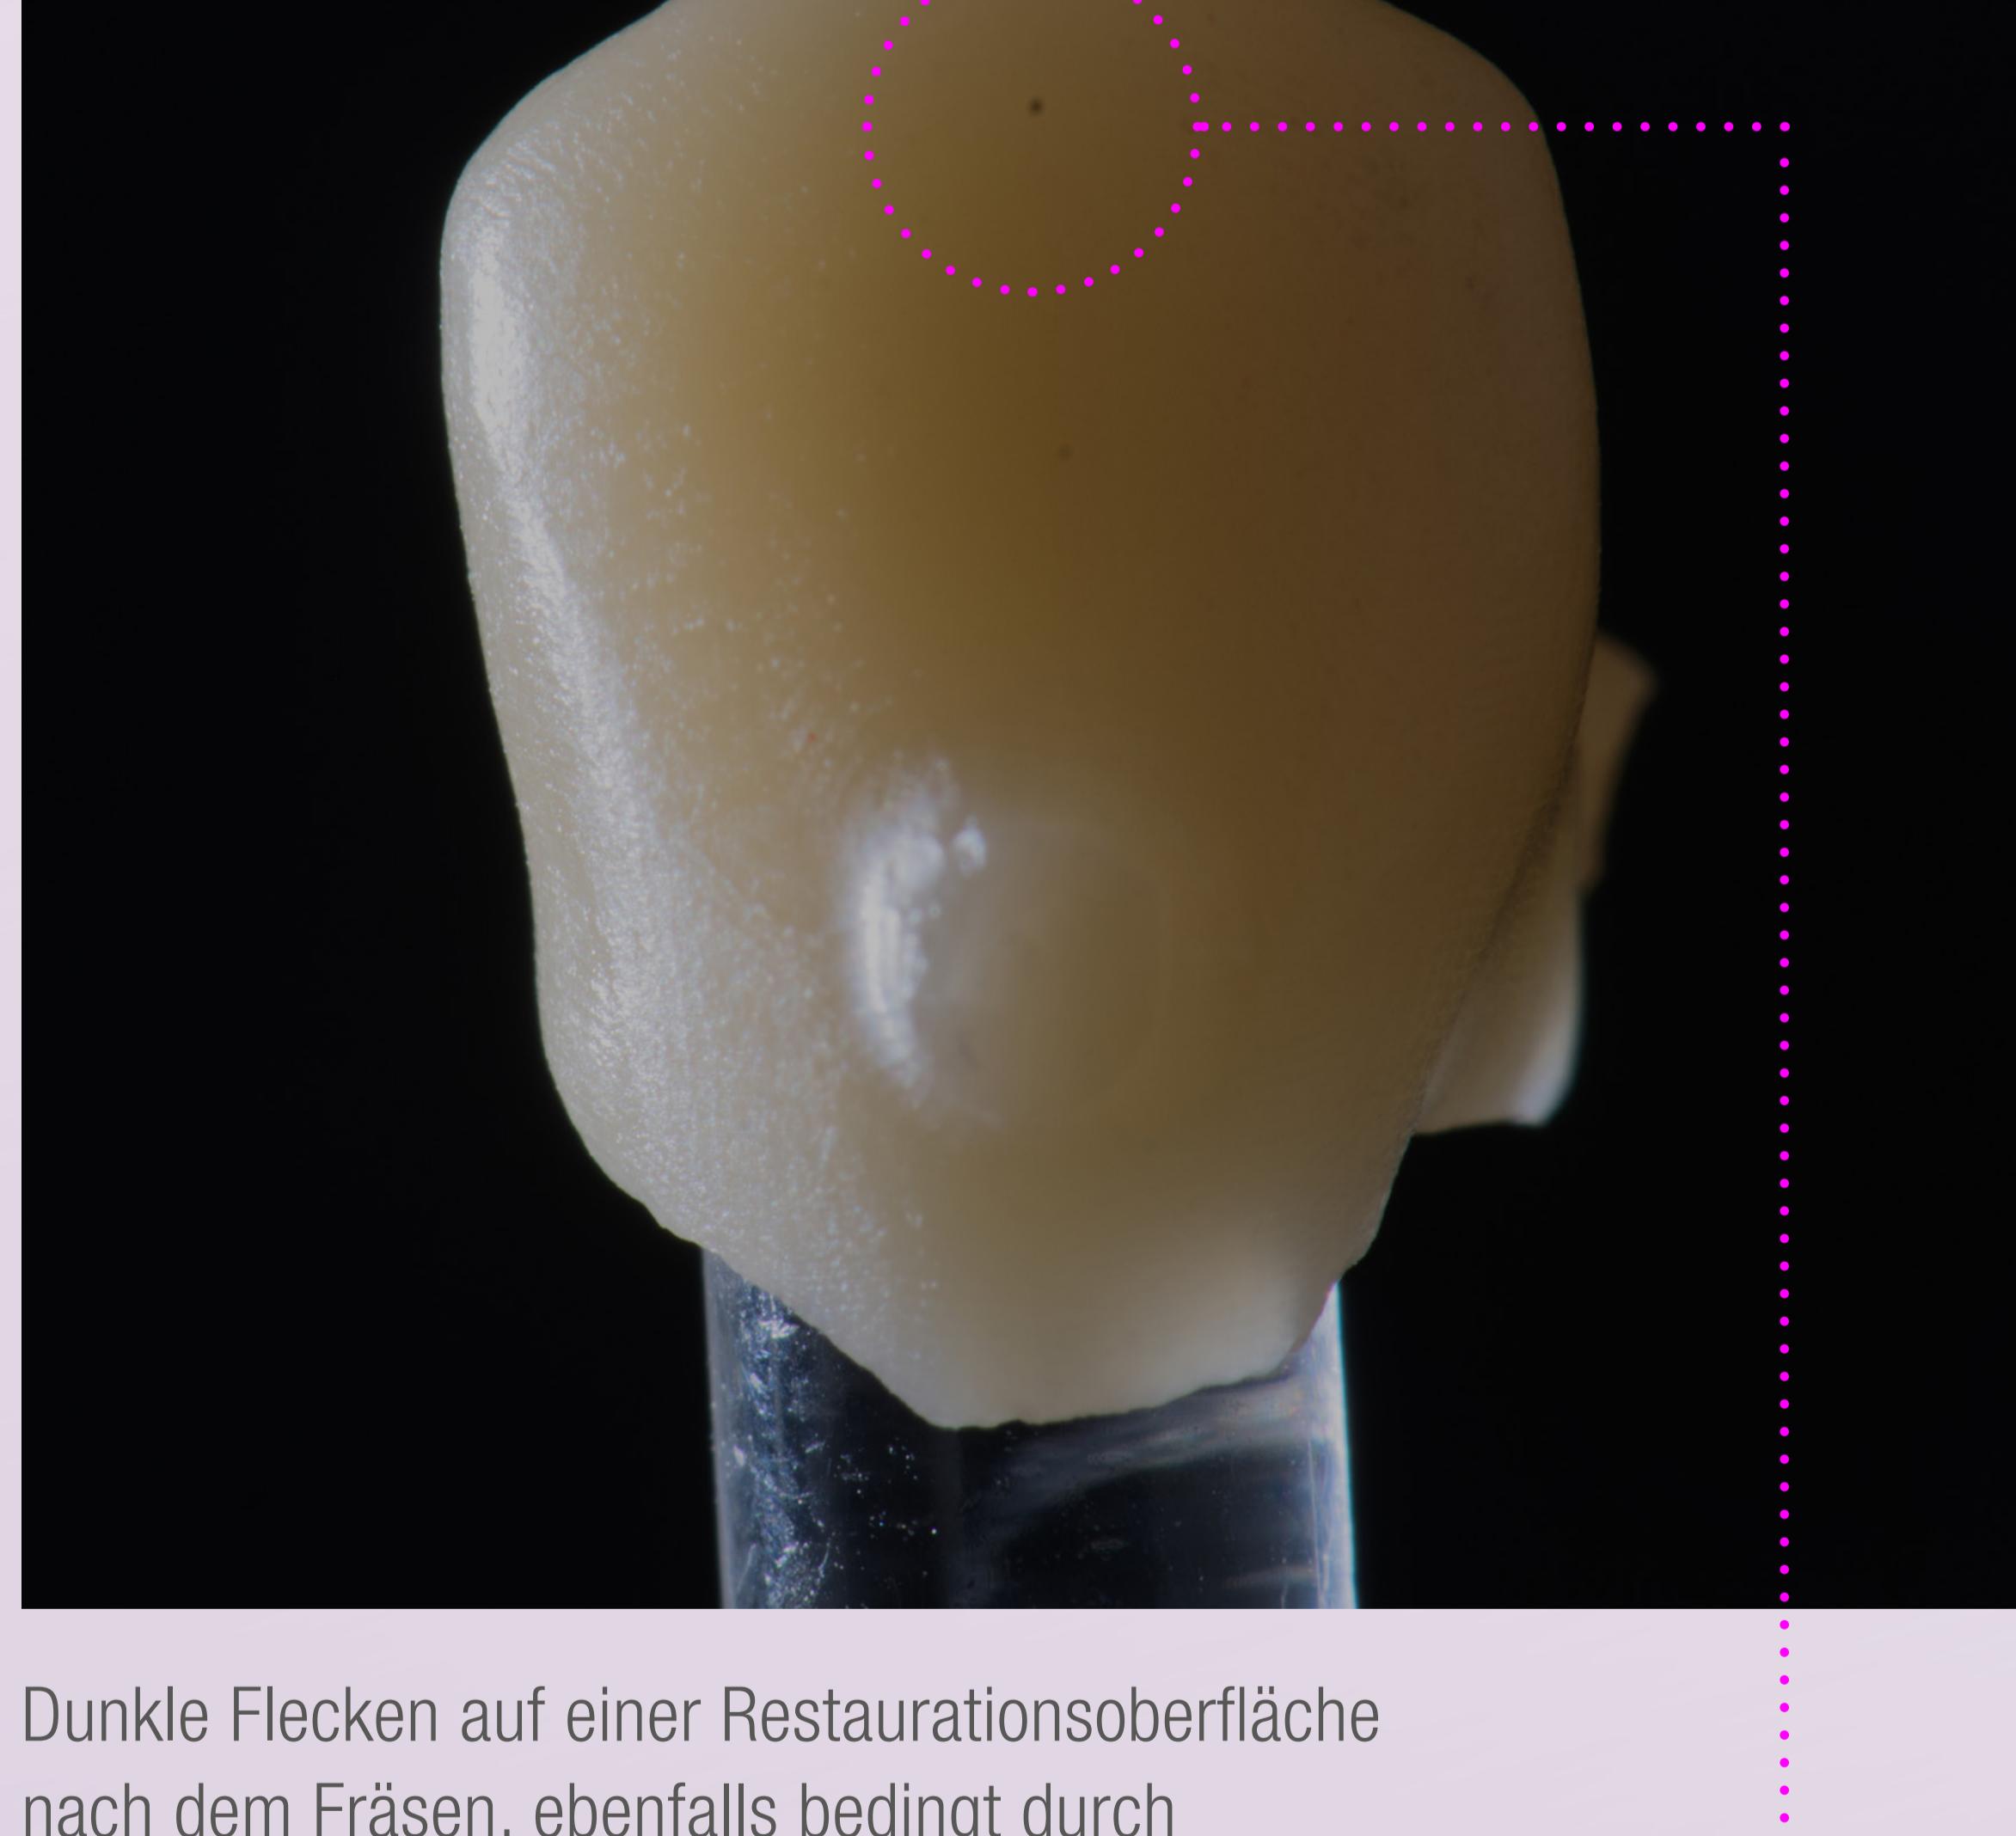
Dunkle Stellen, deutlich sichtbare schwarze Einschlüsse etc. in der Zirkonoxid-Restauration sind in der Regel auf Verunreinigungen zurückzuführen.

Dunkle Flecken auf einer Restaurationsoberfläche nach dem Fräsen, ebenfalls bedingt durch Verunreinigungen.

- Achten Sie darauf, dass die Verarbeitung von Zirkonoxid nicht direkt im Gussraum oder in unmittelbarer Nähe von metallverarbeitenden Arbeitsplätzen erfolgt.
- Verwenden Sie für das Fräsen und Ausarbeiten von Zirkonoxid keine Fräser, die zuvor mit metallischen Werkstoffen in Berührung kamen.

- Reinigen Sie den Maschinen-Innenraum der Fräsmaschine regelmäßig.

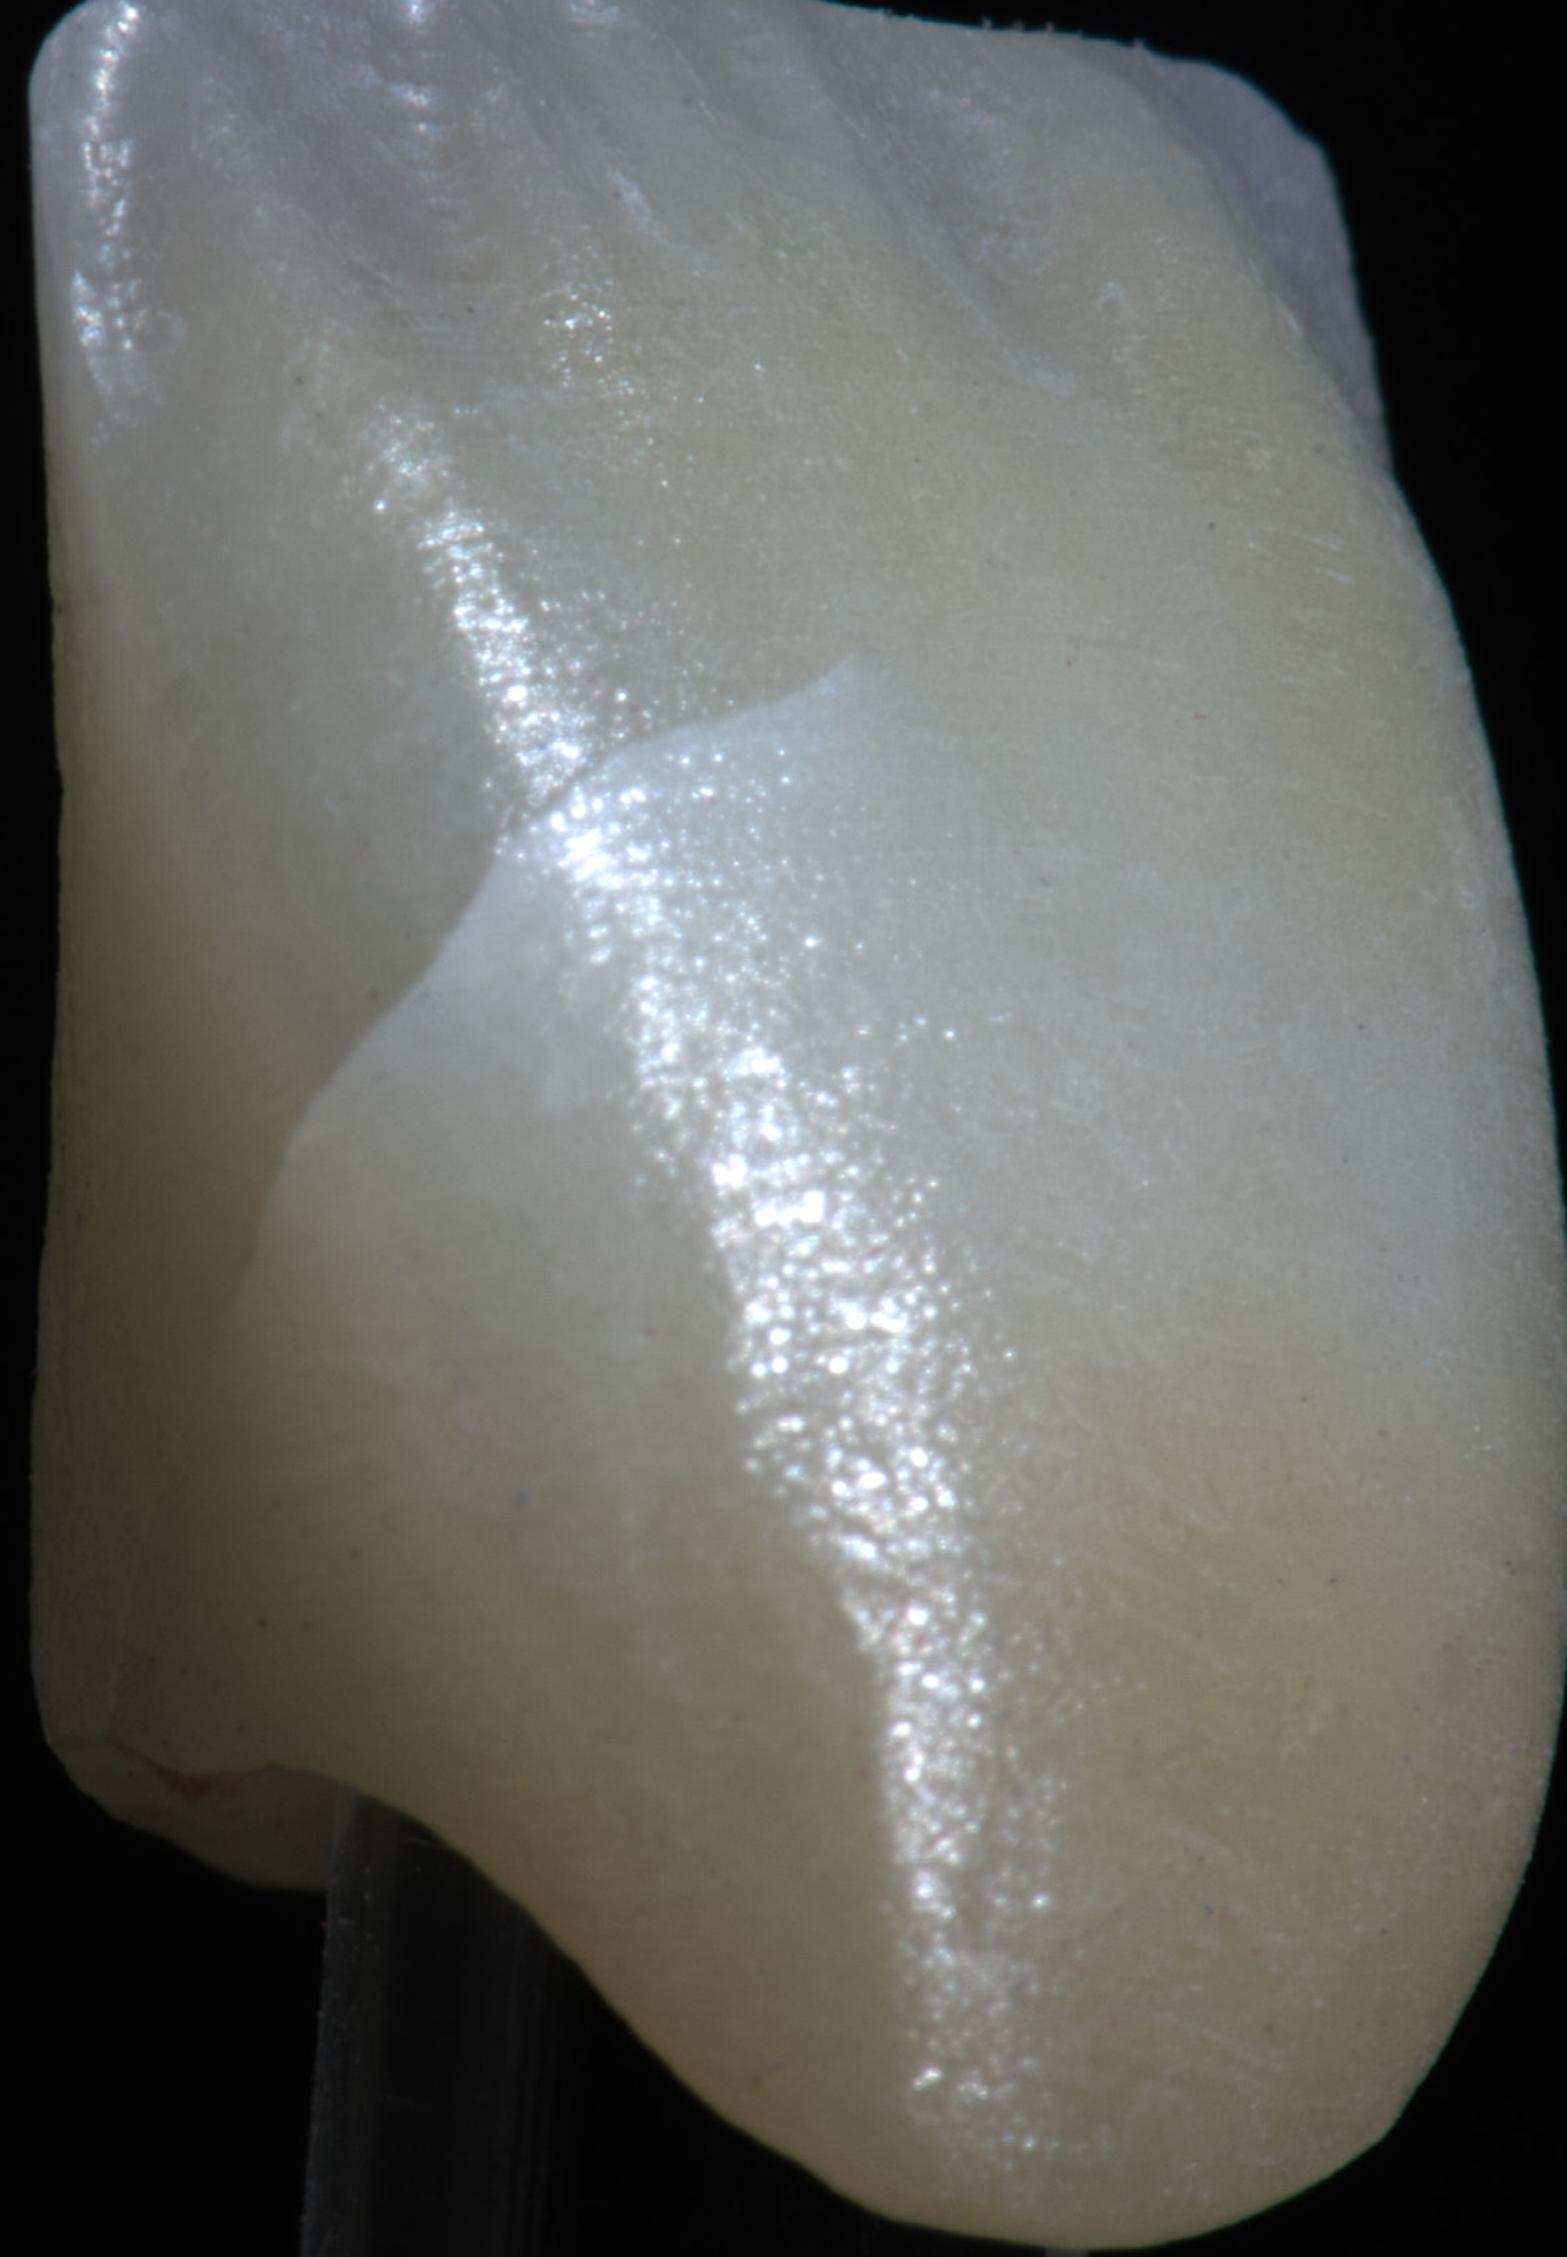
- Während des CAM-FräSENS entstandene Mikrorisse könnten dazu führen, dass die Restauration beim Brennen (z. B. Verblendkeramik) frakturiert. Tritt dieses Problem wiederholt auf, prüfen Sie bitte CAMFräser sowie die Frästrategie.
- Achten Sie auf die korrekten Gerüstdimensionen (anatomisch verkleinerte Gerüstgestaltung, gleichmäßige Schicht an Verblendkeramik). Zirkonoxid besitzt eine geringe Wärmeleitfähigkeit, was bei der Hochtemperatursinterung zu Eigenspannungen führen könnte. Bei zu dünnen Gerüstwandstärken kann eine massive Verblendschicht Zugspannungen auslösen, was zu Abplatzungen führt.

Frontzahnkrone mit einem Mikro-Cutback und Riss, der möglicherweise beim Fräsen entstanden ist.
