# BEHANDLING AV EN KARIESLESION MED KOMPOSIT I POSTERIOR UNIVERSALFÄRG

**MED CLEARFIL MAJESTY™ ES-2 Universal**

**KLINISKT FALL MED  
DR. NICOLA SCOTTI**

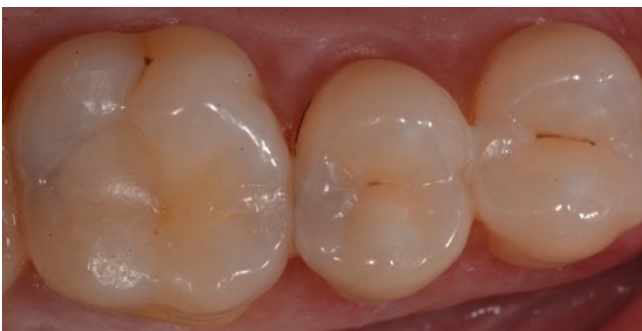
**Fig. 1.**

Initial situation med en stor karieslesion i den distala delen av andra premolaren.

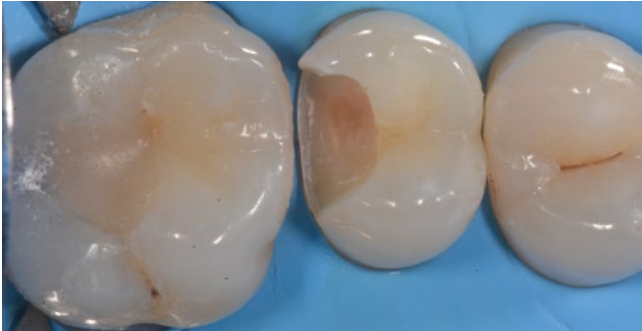
**Fig. 2.**

Premolar efter isolering av arbetsfältet med kofferdam, exkavering av karies och preparation av kaviteten.

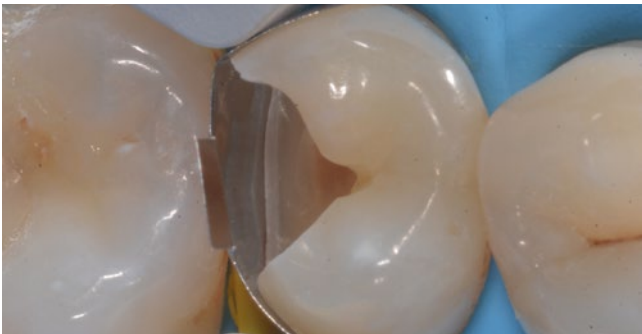
**Fig. 3.**

Placering av en sektionsmatris och en kil för att optimera utformningen. Båda hålls på plats med en separationsring, som ökar det interproximala utrymmet och därmed försäkrar en tät, anatomiskt korrekt proximal kontakt.

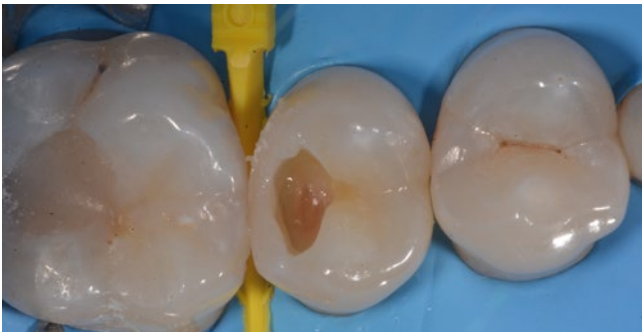
**Fig. 4.**

Uppbyggnad av den proximala väggen med CLEARFIL MAJESTY™ ES-2 Universal (färg U) efter selektiv emaljetsning med fosforsyra (K-ETCHANT Syringe) och bonding med CLEARFIL™ SE Bond.

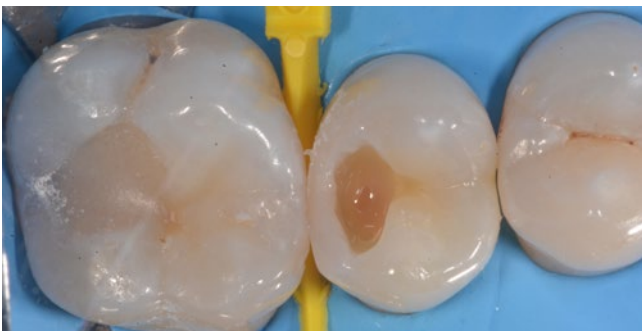
**Fig. 5.**

Ett tunt lager flytande komposit (CLEARFIL MAJESTY™ ES FLOW High) applicerat på kavitetsbotten för att fungera som ett resinskikt.

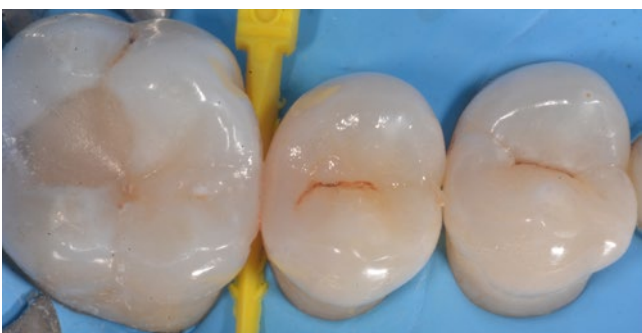
**Fig. 6.**

Restaurationen avslutad med CLEARFIL MAJESTY™ ES-2 Universal (färg U). Universalfärgen smälter in mycket bra med den omgivande tandstrukturen och det naturliga utseendet förstärks genom applicering av en liten aning brun stain i fissuren.

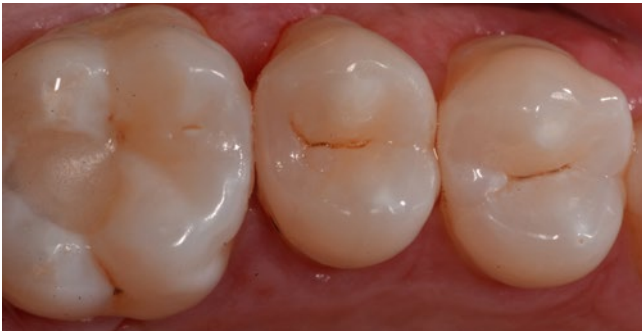
**Fig. 7.**

Behandlingsresultat omedelbart efter avlägsnande av kofferdam. Den proximala kontakten är tät och den ocklusala anatomin väl utformad för patientens egen tuggdynamik. Restaurationens marginal är praktiskt taget osynlig, medan den bukkala kusen ser ljusare ut på grund av dehydrering av den naturliga tandstrukturen.

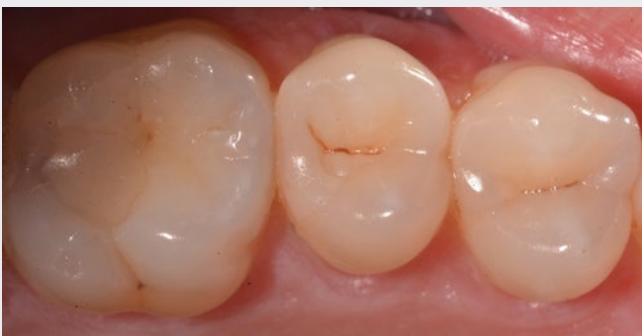
**Fig. 8.**

Behandlingsresultat efter två månader.

Det aktuella fallet visar att den valda kompositen är väl lämpad för förenklade restaurationsprocedurer i det posteriora området. Materialet är bra att hantera, har samma mekaniska egenskaper som de andra materialen i serien CLEARFIL MAJESTY™ ES-2 och smälter harmoniskt in med den omgivande strukturen utan att vara för translucent. På detta sätt, är det möjligt att undvika processen med färgtagning utan att kompromissa med behandlingsresultatet. Den tid som sparas i denna kontext, kan läggas på funktionella aspekter – eller till och med på en annan patient.
