# HANDBUCH

„Troubleshooting für KATANA™ Zirconia“

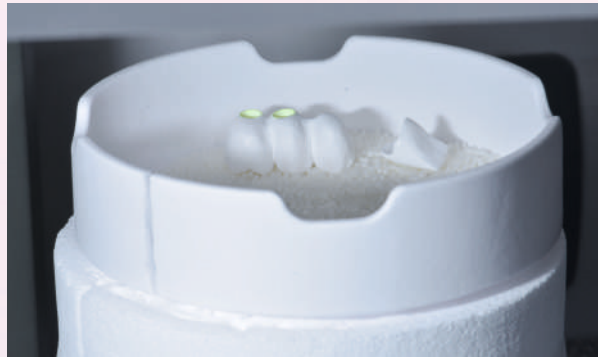
Korrekte Positionierung einer Krone und einer Brücke auf Sinterperlen in einer Sinterschale.

- Achten Sie auf die **korrekte Positionierung** der Restauration **im Sinterofen** und verwenden Sie entsprechendes Sinterzubehör (z. B. Sinterschalen). Die Restauration sollte sich beim Sintern im Hitzezentrum des Ofens (mittig) befinden.

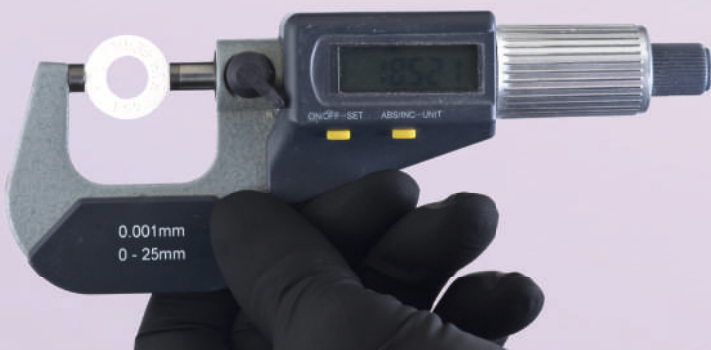
PTC-Ring in einem digitalen Messschieber. (PTC = process temperature control)

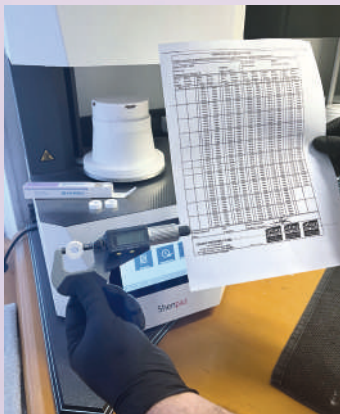
Ofenkalibrierung mit PTC-Ring, digitalem Messschieber und Temperaturtabelle.

- Kalibrieren** Sie den Ofen regelmäßig, um eine exakte Temperaturführung zu gewährleisten.

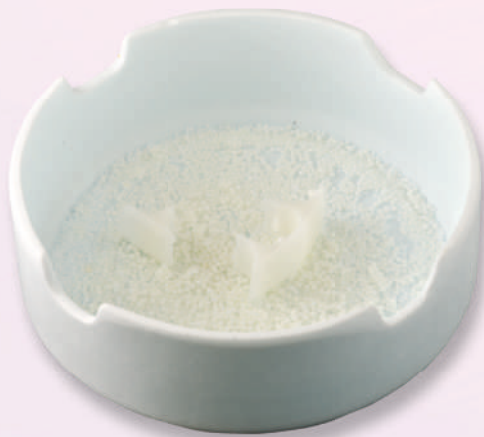
Ofendekontamination: Reste von nicht eingefärbtem, hochtransluzentem Zirkonoxid in einer Sinterschale auf Sinterperlen platziert.

- Eine bläulich-graue Färbung und geringe Farbsättigung sind häufig auf mineralische Rückstände in der Brennkammer zurückzuführen. Diese können durch einen Dekontaminationsbrand entfernt werden. Wählen Sie das **Dekontaminationsprogramm** am Ofen und bestücken Sie die Brennkammer mit hochtransluzenten, nicht eingefärbten Zirkoniumoxid-Rohlingen. Nach Abschluss des ersten Dekontaminationsbrandes ist an der Farbintensität der ursprünglich weißen Zirkonoxidreste zu erkennen, ob ein zweiter Dekontaminationsbrand erforderlich ist.
