# HANDBUCH

## „TROUBLESHOOTING FÜR KATANA™ ZIRCONIA“

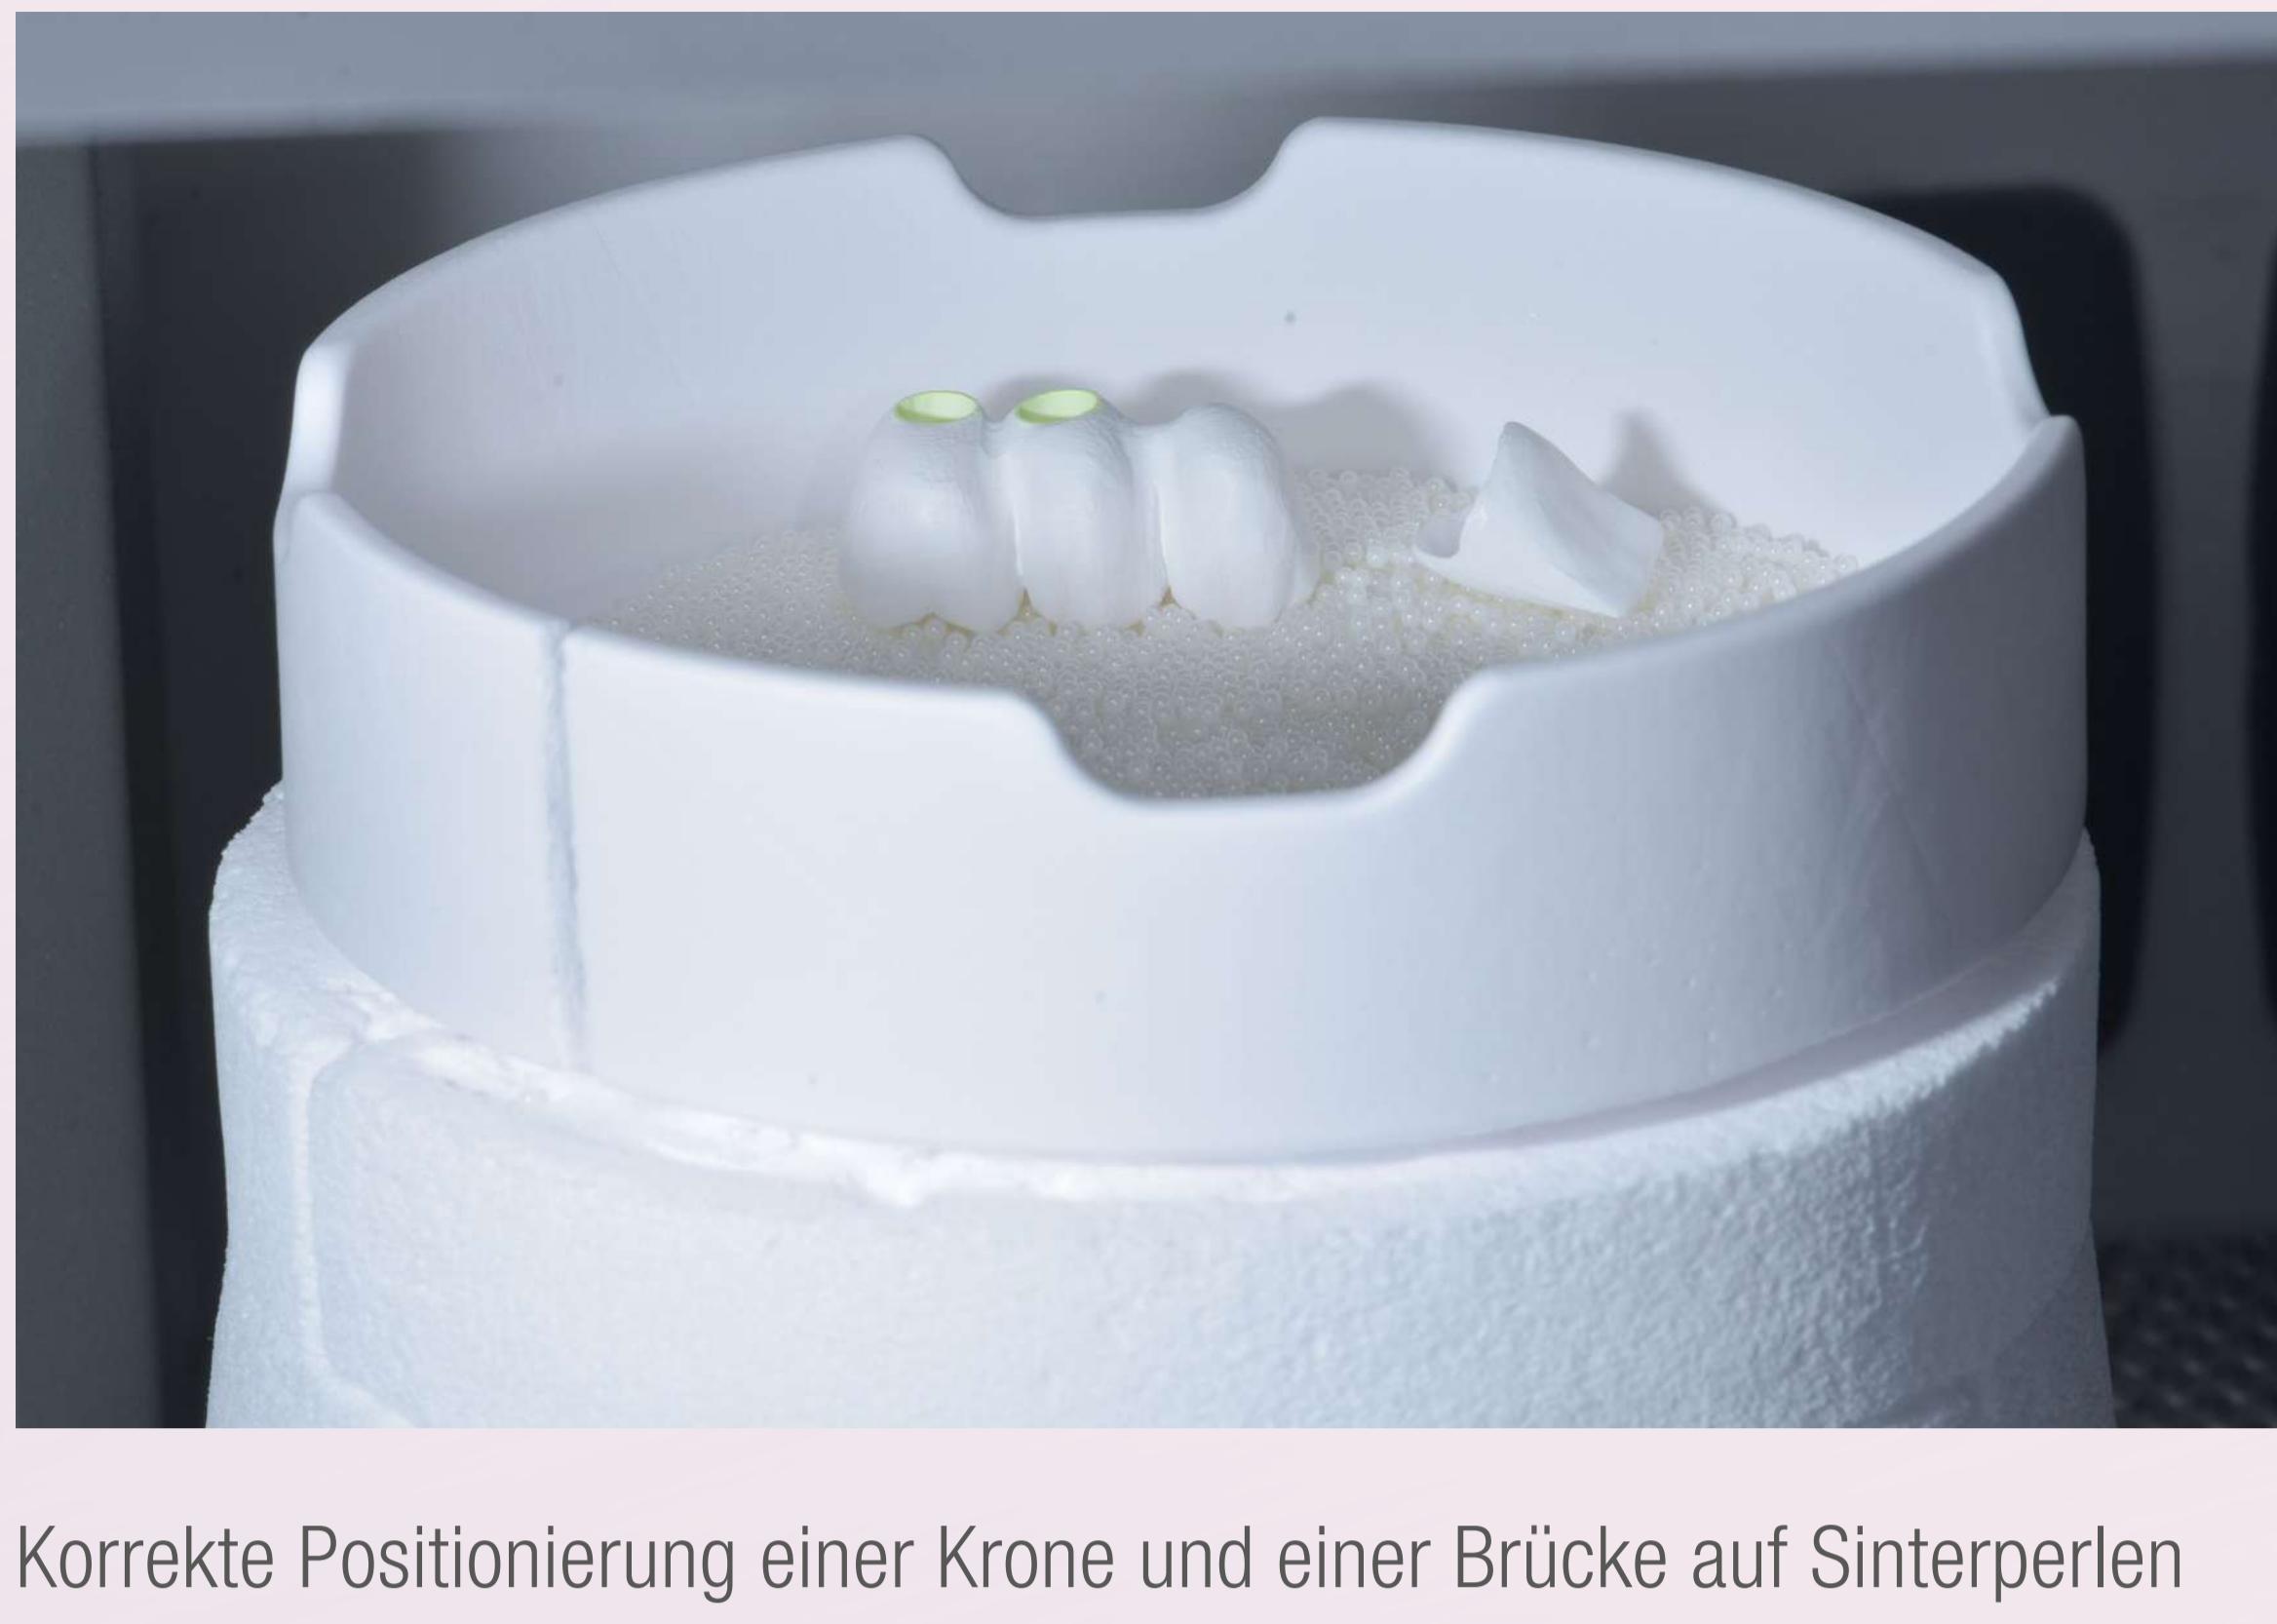
Korrekte Positionierung einer Krone und einer Brücke auf Sinterperlen in einer Sinterschale.

- Prüfen Sie, ob die **Sinterparameter** (Herstellerangaben) eingehalten werden. Bei zu niedriger Temperatur wird das Zirkonoxid nicht vollständig durchgesintert. Dies hat eine verringerte Transluzenz zur Folge.
- Achten Sie auf die **korrekte Positionierung** der Restauration **im Sinterofen** und verwenden Sie entsprechendes Sinterzubehör (z. B. Sinterschalen). Die Restauration sollte sich beim Sintern im Hitzezentrum des Ofens (mittig) befinden.
- Tauschen Sie regelmäßig die **Sinterperlen** aus, spätestens wenn erste Verfärbungen sichtbar werden.

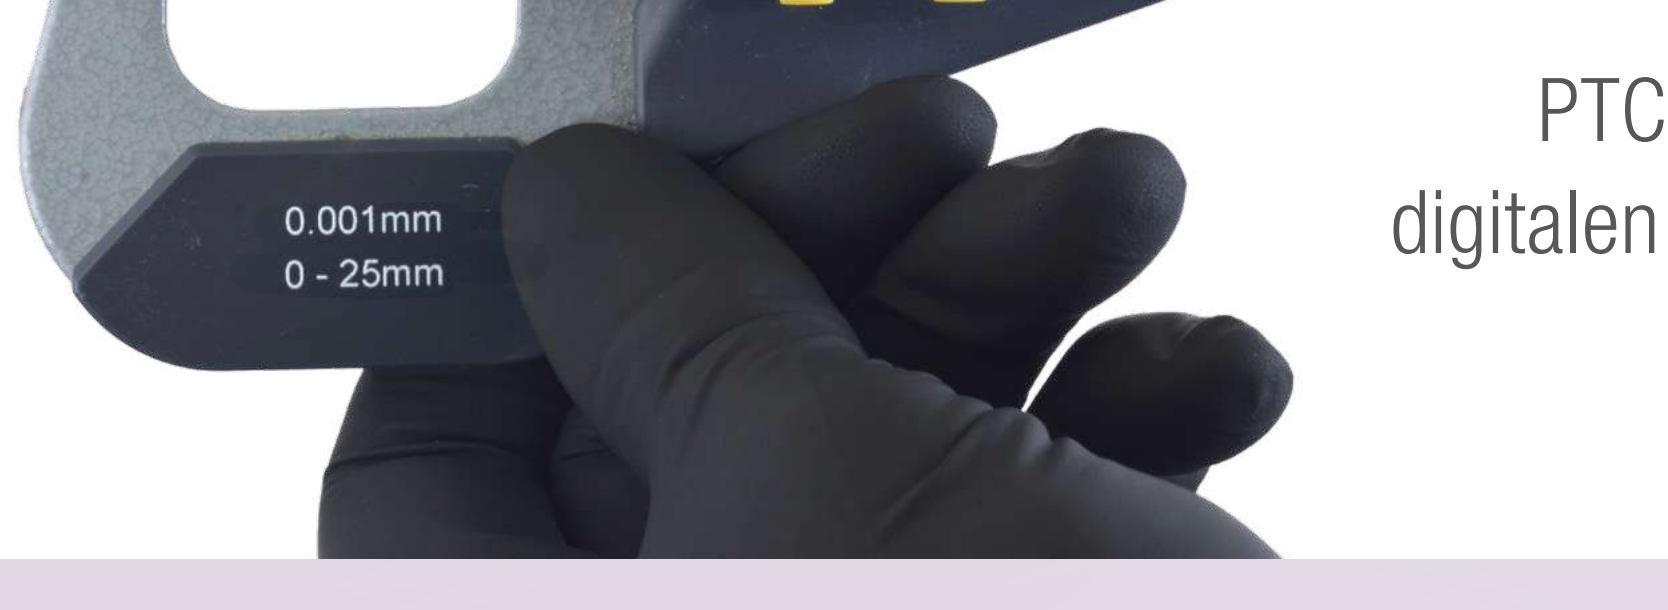
PTC-Ring in einem digitalen Messschieber.

- **Kalibrieren Sie den Sinterofen** regelmäßig, um eine exakte Brenntemperatur zu gewährleisten, z. B. mithilfe von TempTABS oder PTC-Ringen (PTC = process temperature control). Wenn Sie Hilfe benötigen, wenden Sie sich an Ihren Produktberater von Kuraray Noritake.
- Vermeiden Sie Verschmutzungen des Sinterofens bzw. **reinigen Sie die Brennkammer** vor dem Sintervorgang, z. B. Entfernen von Staub, Reinigen der Heizelemente mit weicher Bürste. Entfernen Sie die darauf angesammelten Verunreinigungen oder Pulverrückstände kontrolliert.
- **NO-GO:** Experimentieren Sie nicht mit der Sintertemperatur. Zwar kann ein Erhöhen der Sintertemperatur oder -zeit zur höheren Transluzenz führen (Kornwachstum), zugleich jedoch werden die mechanischen Eigenschaften signifikant beeinflusst. Halten Sie sich daher an die vorgegebenen Sinterparameter.

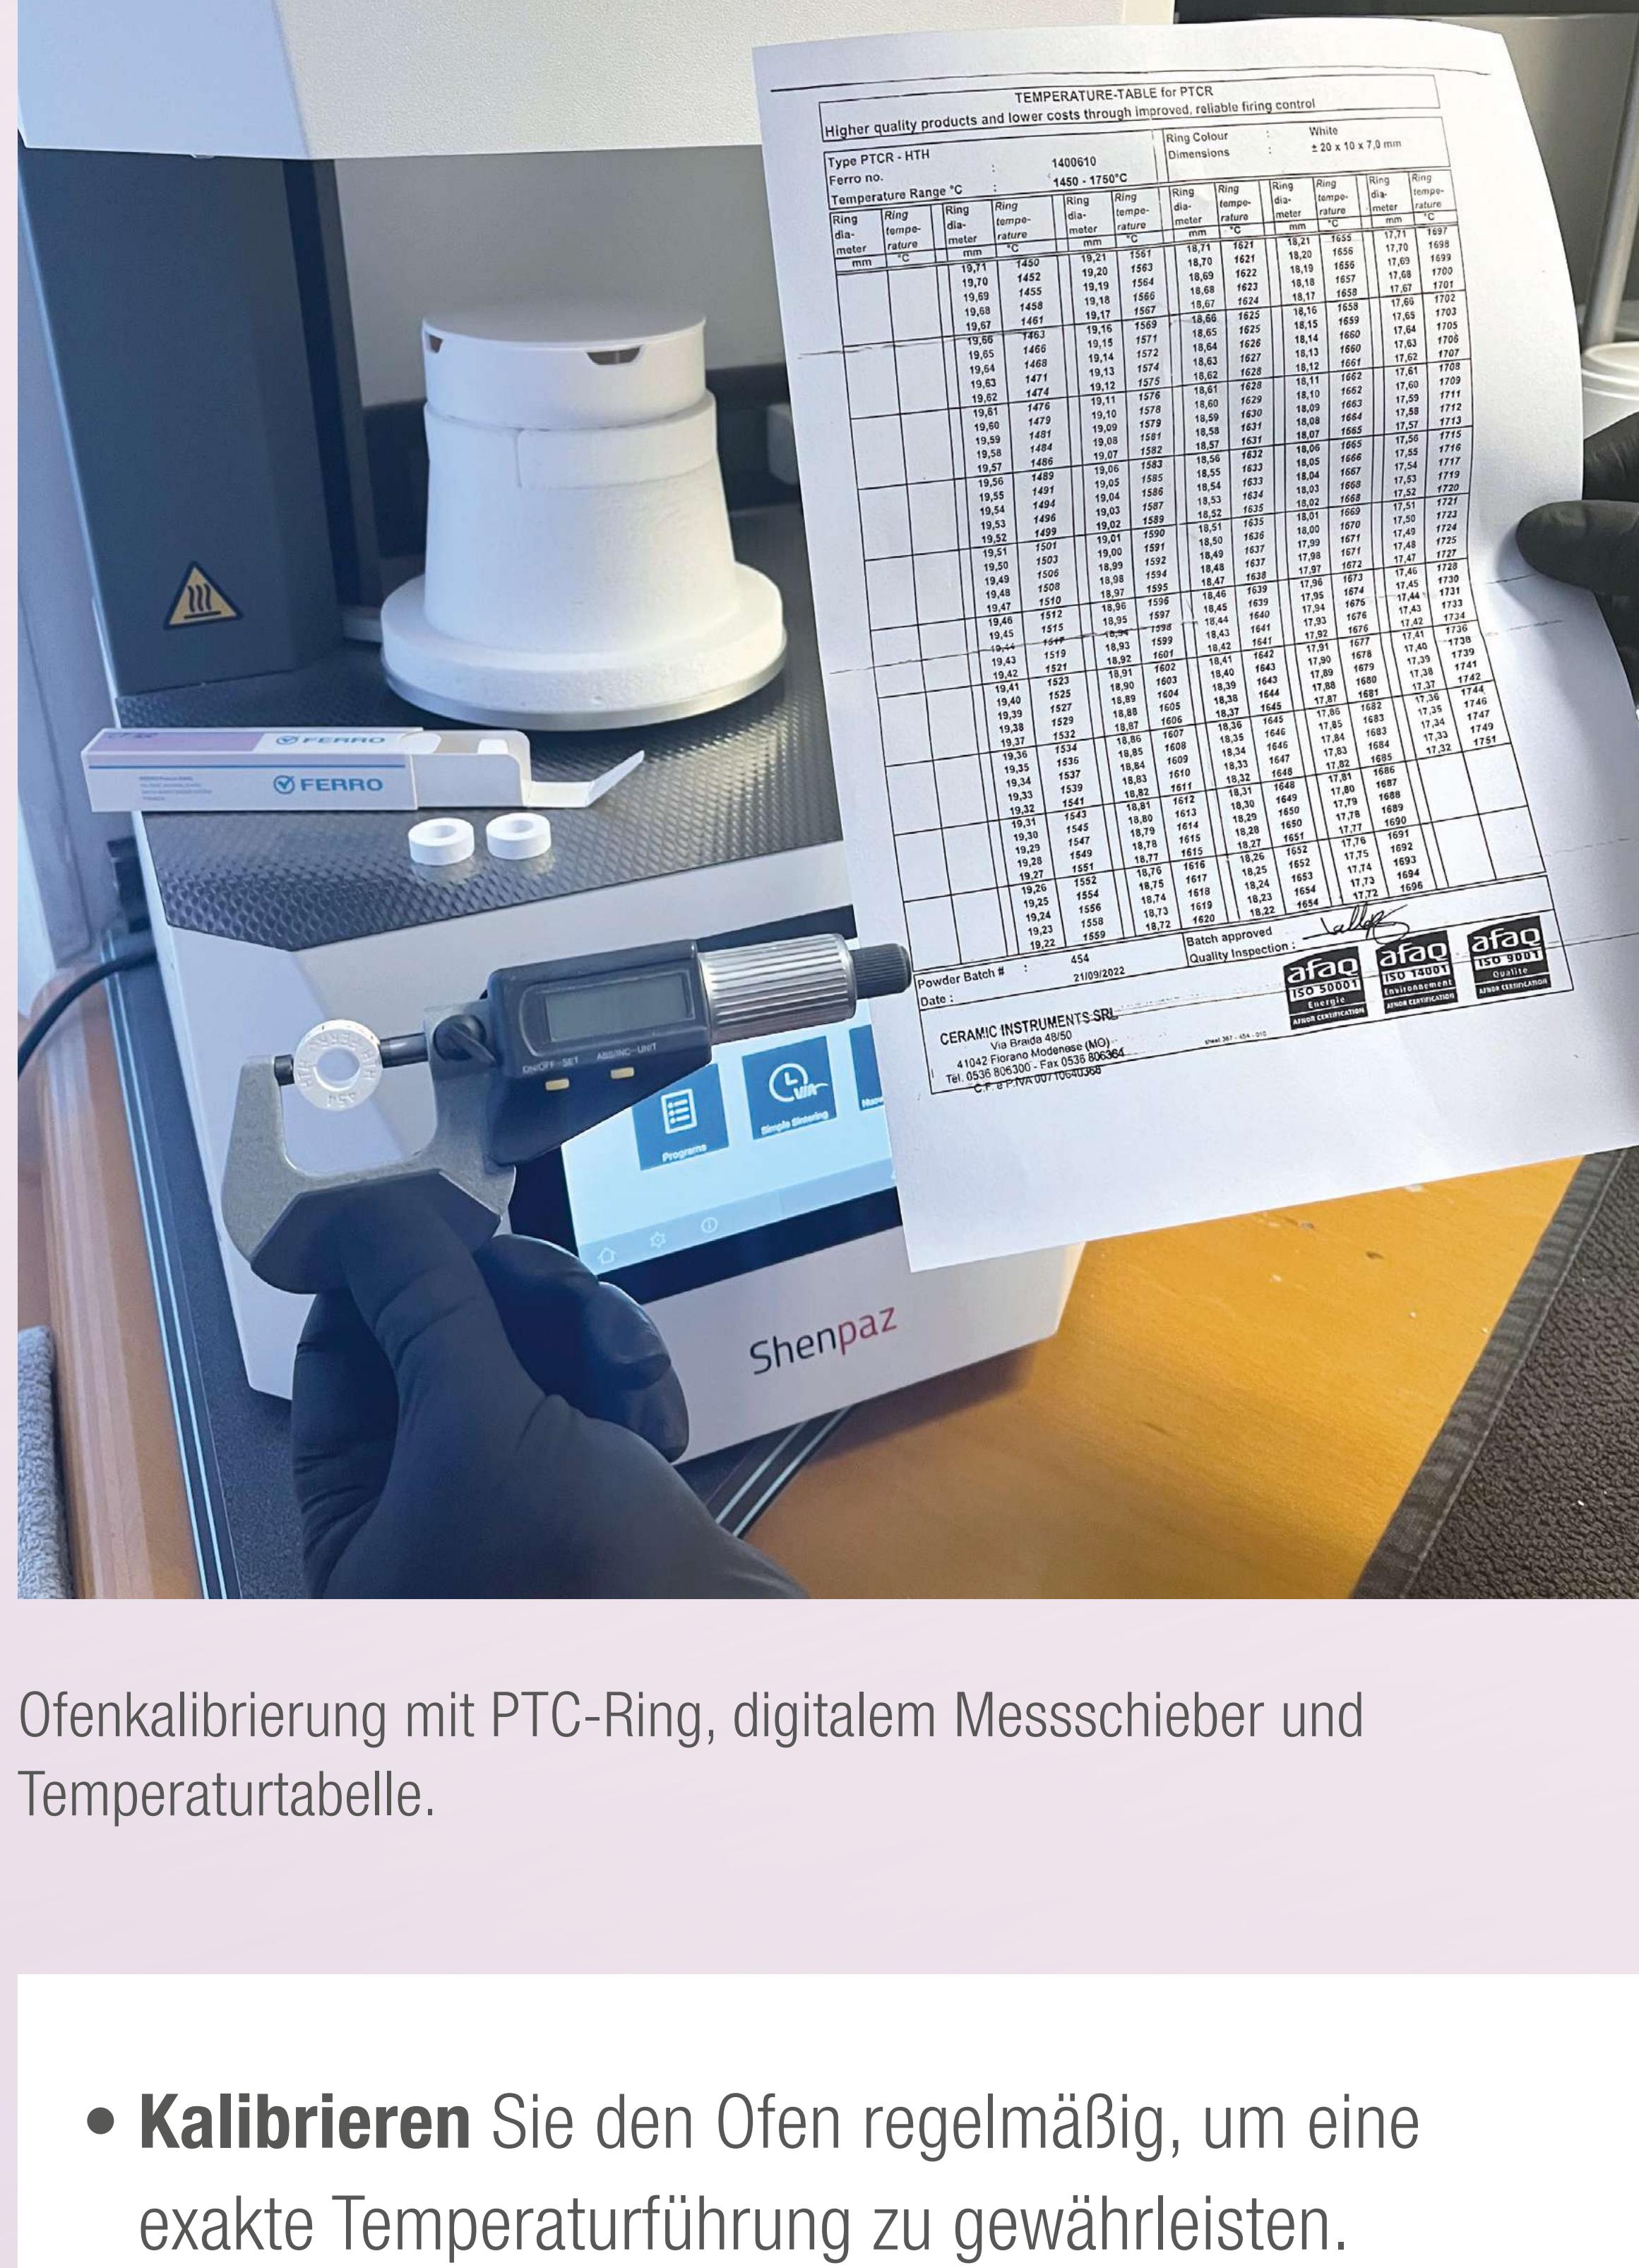
Ofenkalibrierung mit PTC-Ring, digitalem Messschieber und Temperaturtabelle.

- **Kalibrieren** Sie den Ofen regelmäßig, um eine exakte Temperaturlösung zu gewährleisten.
