kuraray

Noritake

HANDBUCH

„TROUBLESHOOTING FÜR KATANA™ ZIRCONIA“

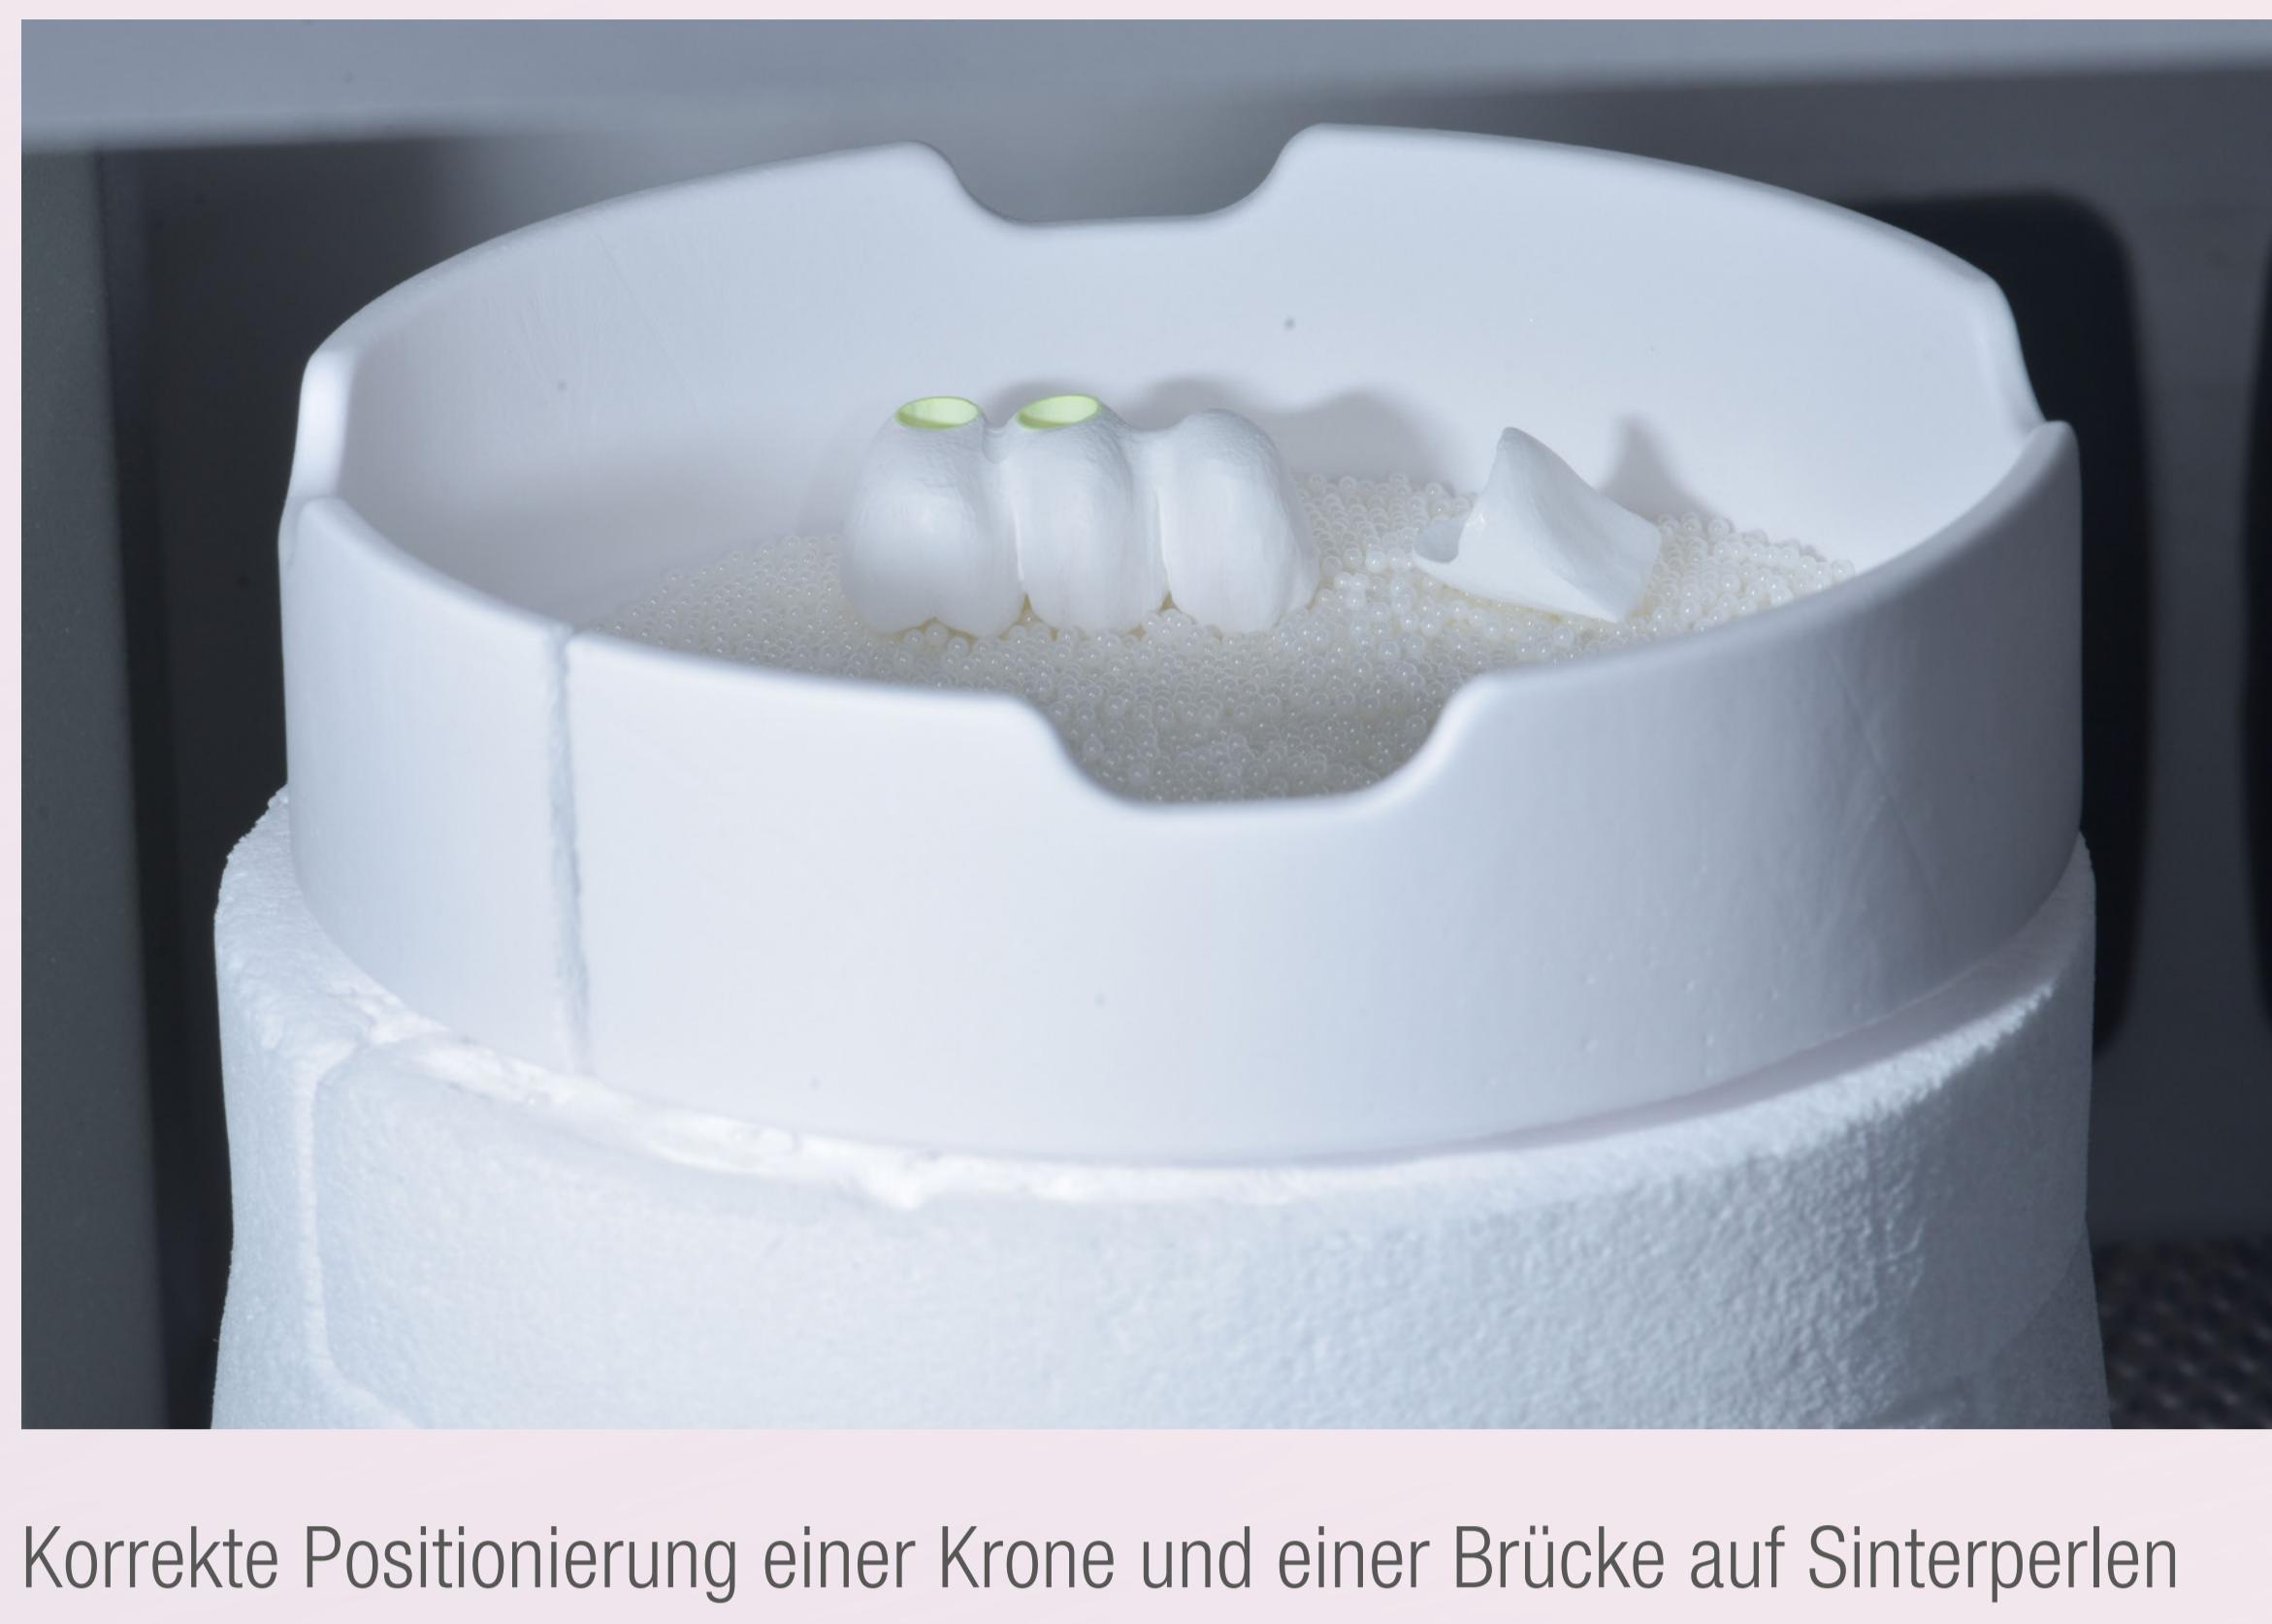
Korrekte Positionierung einer Krone und einer Brücke auf Sinterperlen in einer Sinterschale.

- Prüfen Sie, ob die **Sinterparameter** (Herstellerangaben) eingehalten werden. Bei zu niedriger Temperatur wird das Zirkonoxid nicht vollständig durchgesintert. Dies hat eine verringerte Transluzenz zur Folge.
- Achten Sie auf die **korrekte Positionierung** der Restauration **im Sinterofen** und verwenden Sie entsprechendes Sinterzubehör (z. B. Sinterschalen). Die Restauration sollte sich beim Sintern im Hitzezentrum des Ofens (mittig) befinden.
- Tauschen Sie regelmäßig die **Sinterperlen** aus, spätestens wenn erste Verfärbungen sichtbar werden.

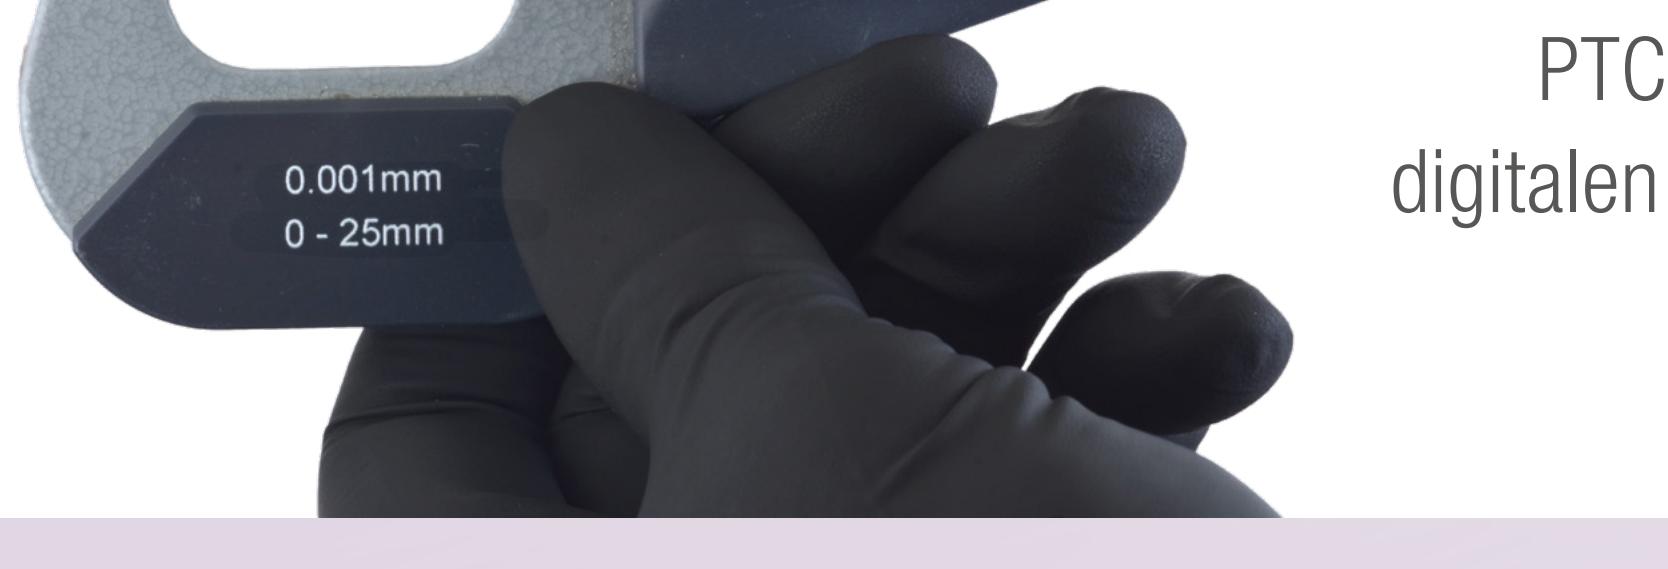
PTC-Ring in einem digitalen Messschieber.

- **Kalibrieren Sie den Sinterofen** regelmäßig, um eine exakte Brenntemperatur zu gewährleisten, z. B. mithilfe von TempTABs oder PTC-Ringen (PTC = process temperature control). Wenn Sie Hilfe benötigen, wenden Sie sich an Ihren Produktberater von Kuraray Noritake.
- Vermeiden Sie Verschmutzungen des Sinterofens bzw. **reinigen Sie die Brennkammer** vor dem Sintervorgang, z. B. Entfernen von Staub, Reinigen der Heizelemente mit weicher Bürste. Entfernen Sie die darauf angesammelten Verunreinigungen oder Pulverrückstände kontrolliert.
- **NO-GO:** Experimentieren Sie nicht mit der Sintertemperatur. Zwar kann ein Erhöhen der Sintertemperatur oder -zeit zur höheren Transluzenz führen (Kornwachstum), zugleich jedoch werden die mechanischen Eigenschaften signifikant beeinflusst. Halten Sie sich daher an die vorgegebenen Sinterparameter.

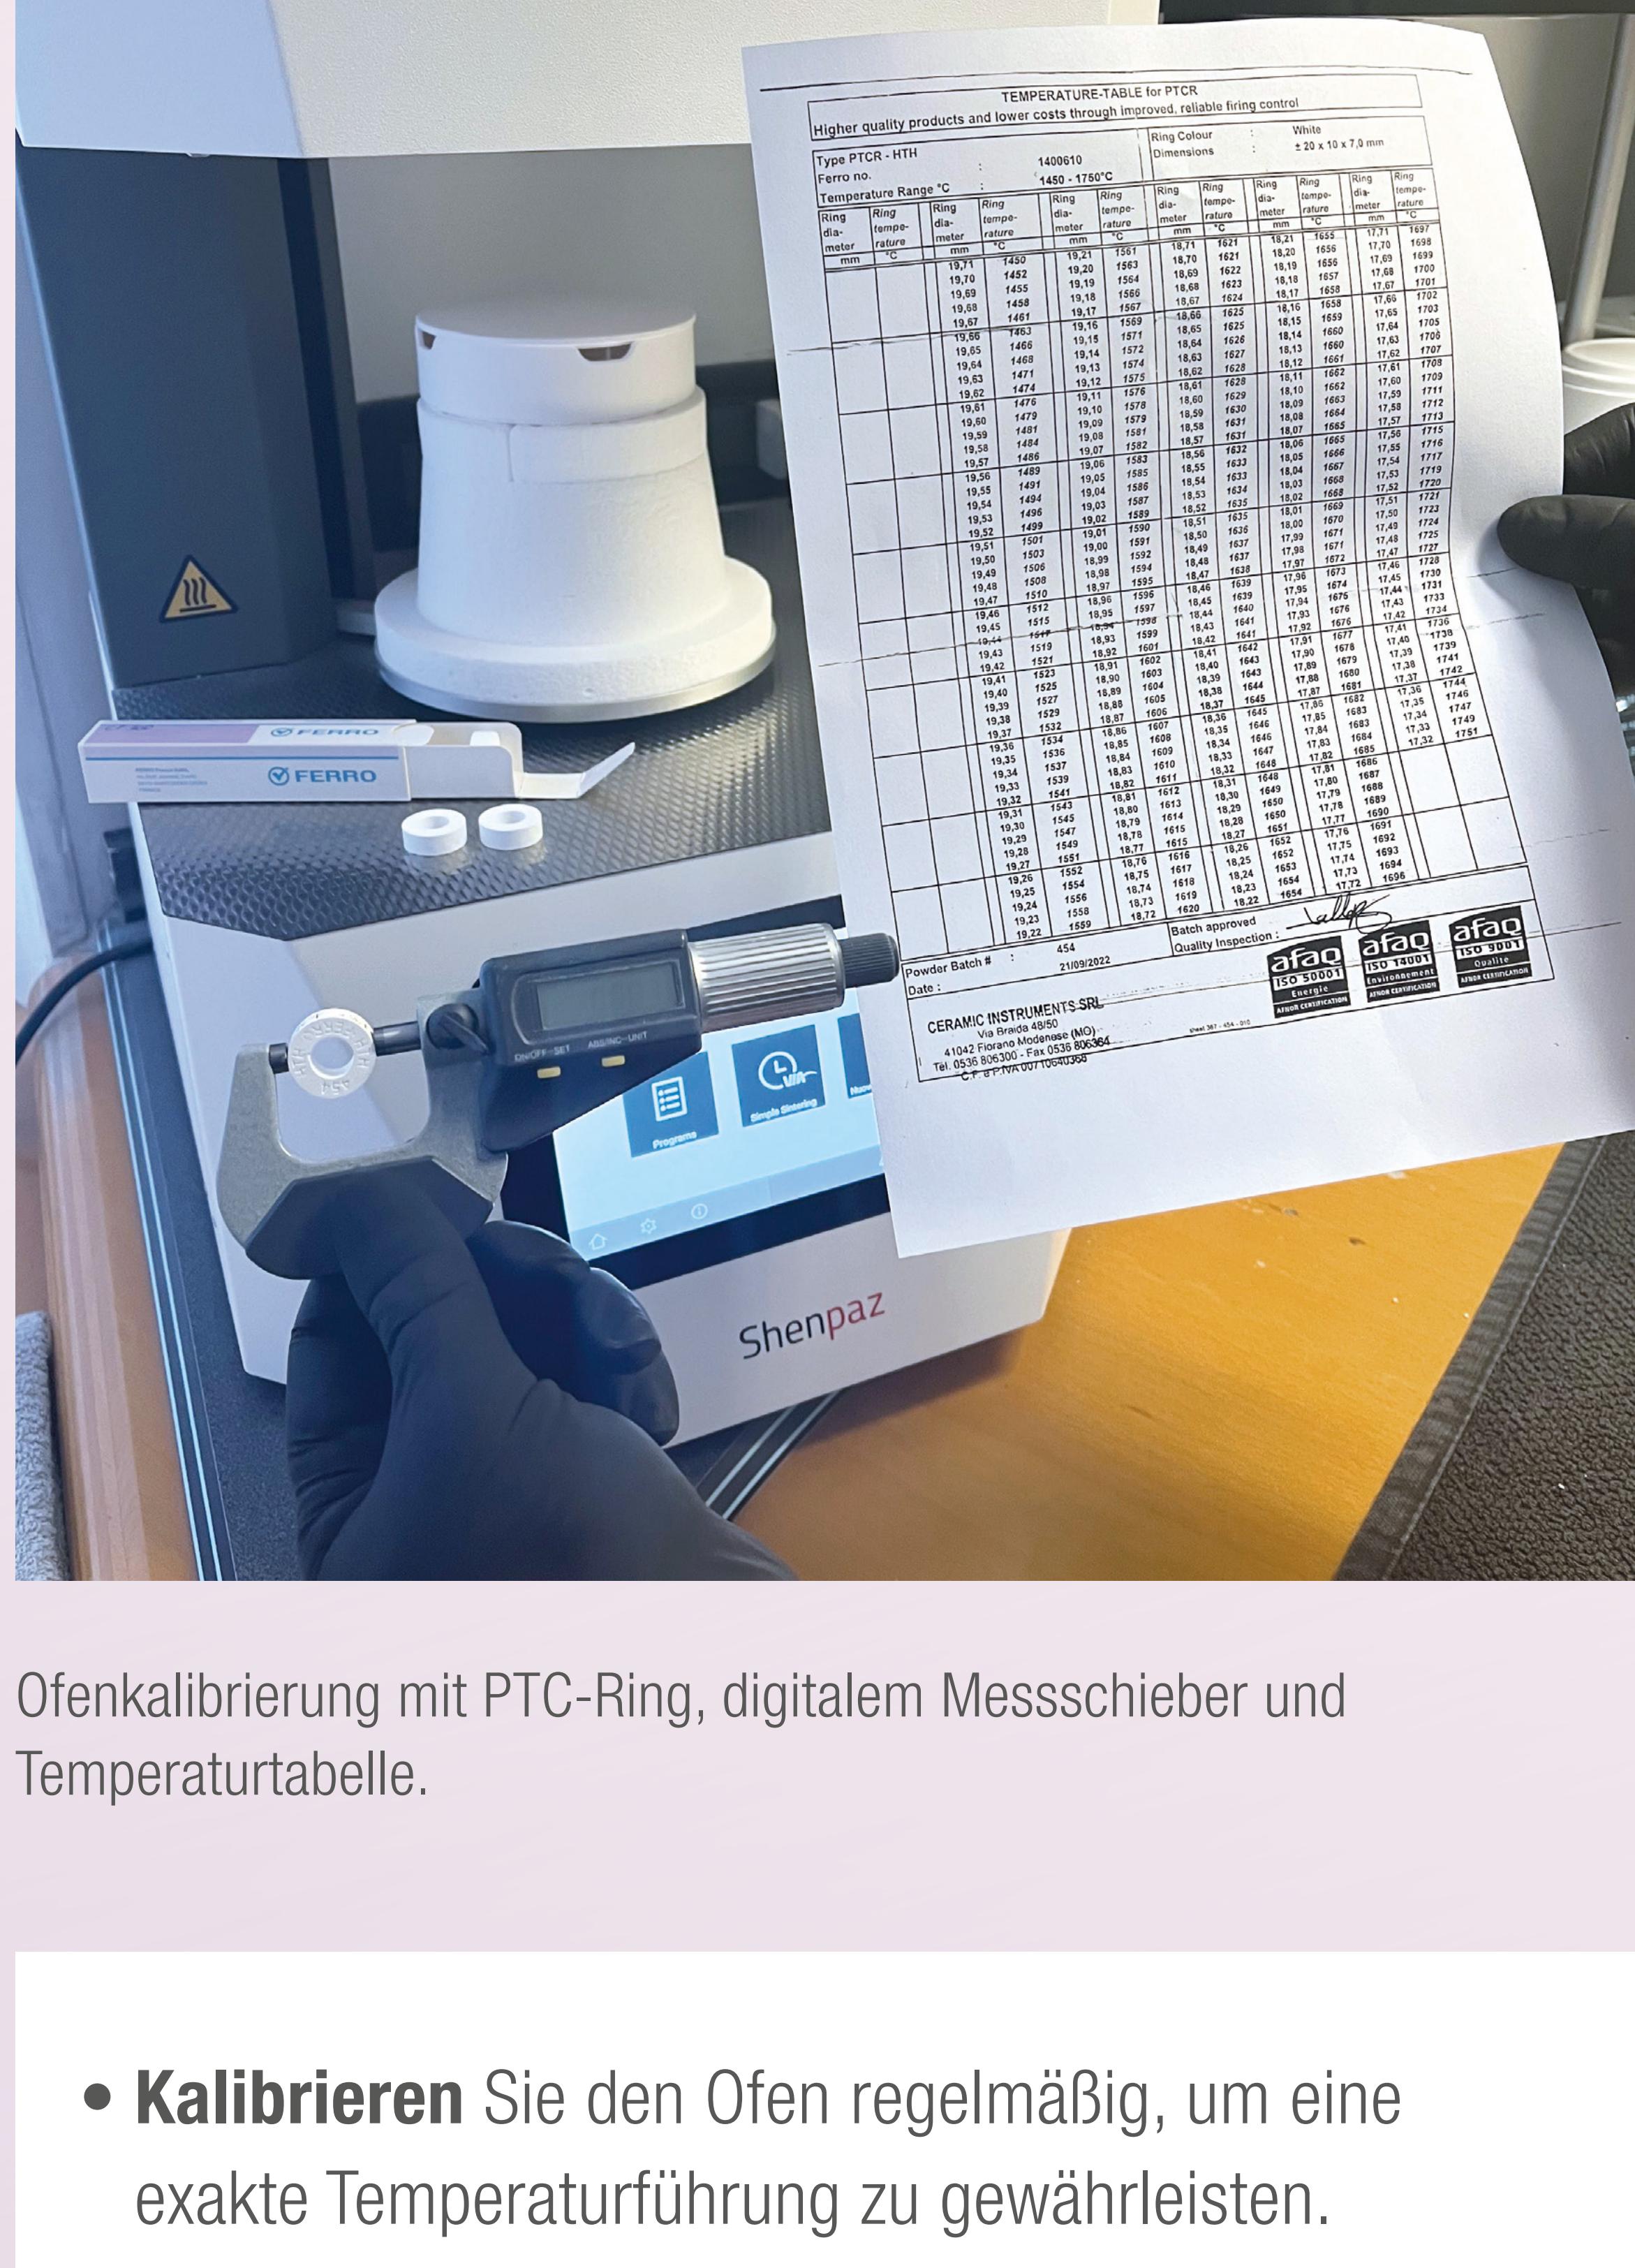
Ofenkalibrierung mit PTC-Ring, digitalem Messschieber und Temperaturtabelle.

- **Kalibrieren** Sie den Ofen regelmäßig, um eine exakte Temperaturlösung zu gewährleisten.

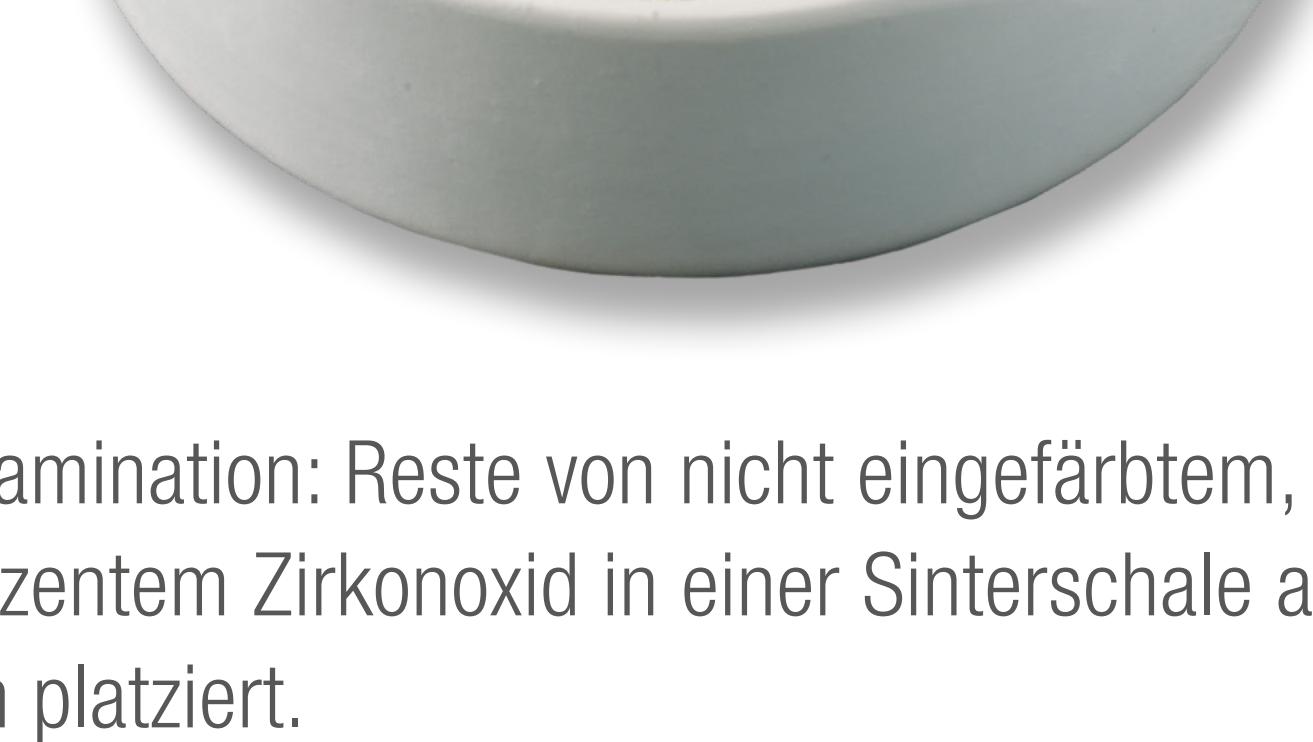
Ofendekontamination: Reste von nicht eingefärbtem, hochtransluzentem Zirkonoxid in einer Sinterschale auf Sinterperlen platziert.

- Eine bläulich-graue Färbung und geringe Farbsättigung sind häufig auf mineralische Rückstände in der Brennkammer zurückzuführen. Diese können durch einen Dekontaminationsbrand entfernt werden. Wählen Sie das **Dekontaminationsprogramm** am Ofen und bestücken Sie die Brennkammer mit hochtransluzenten, nicht eingefärbten Zirkoniumoxid-Rohlingen. Nach Abschluss des ersten Dekontaminationsbrandes ist an der Farbintensität der ursprünglich weißen Zirkonoxidreste zu erkennen, ob ein zweiter Dekontaminationsbrand erforderlich ist.

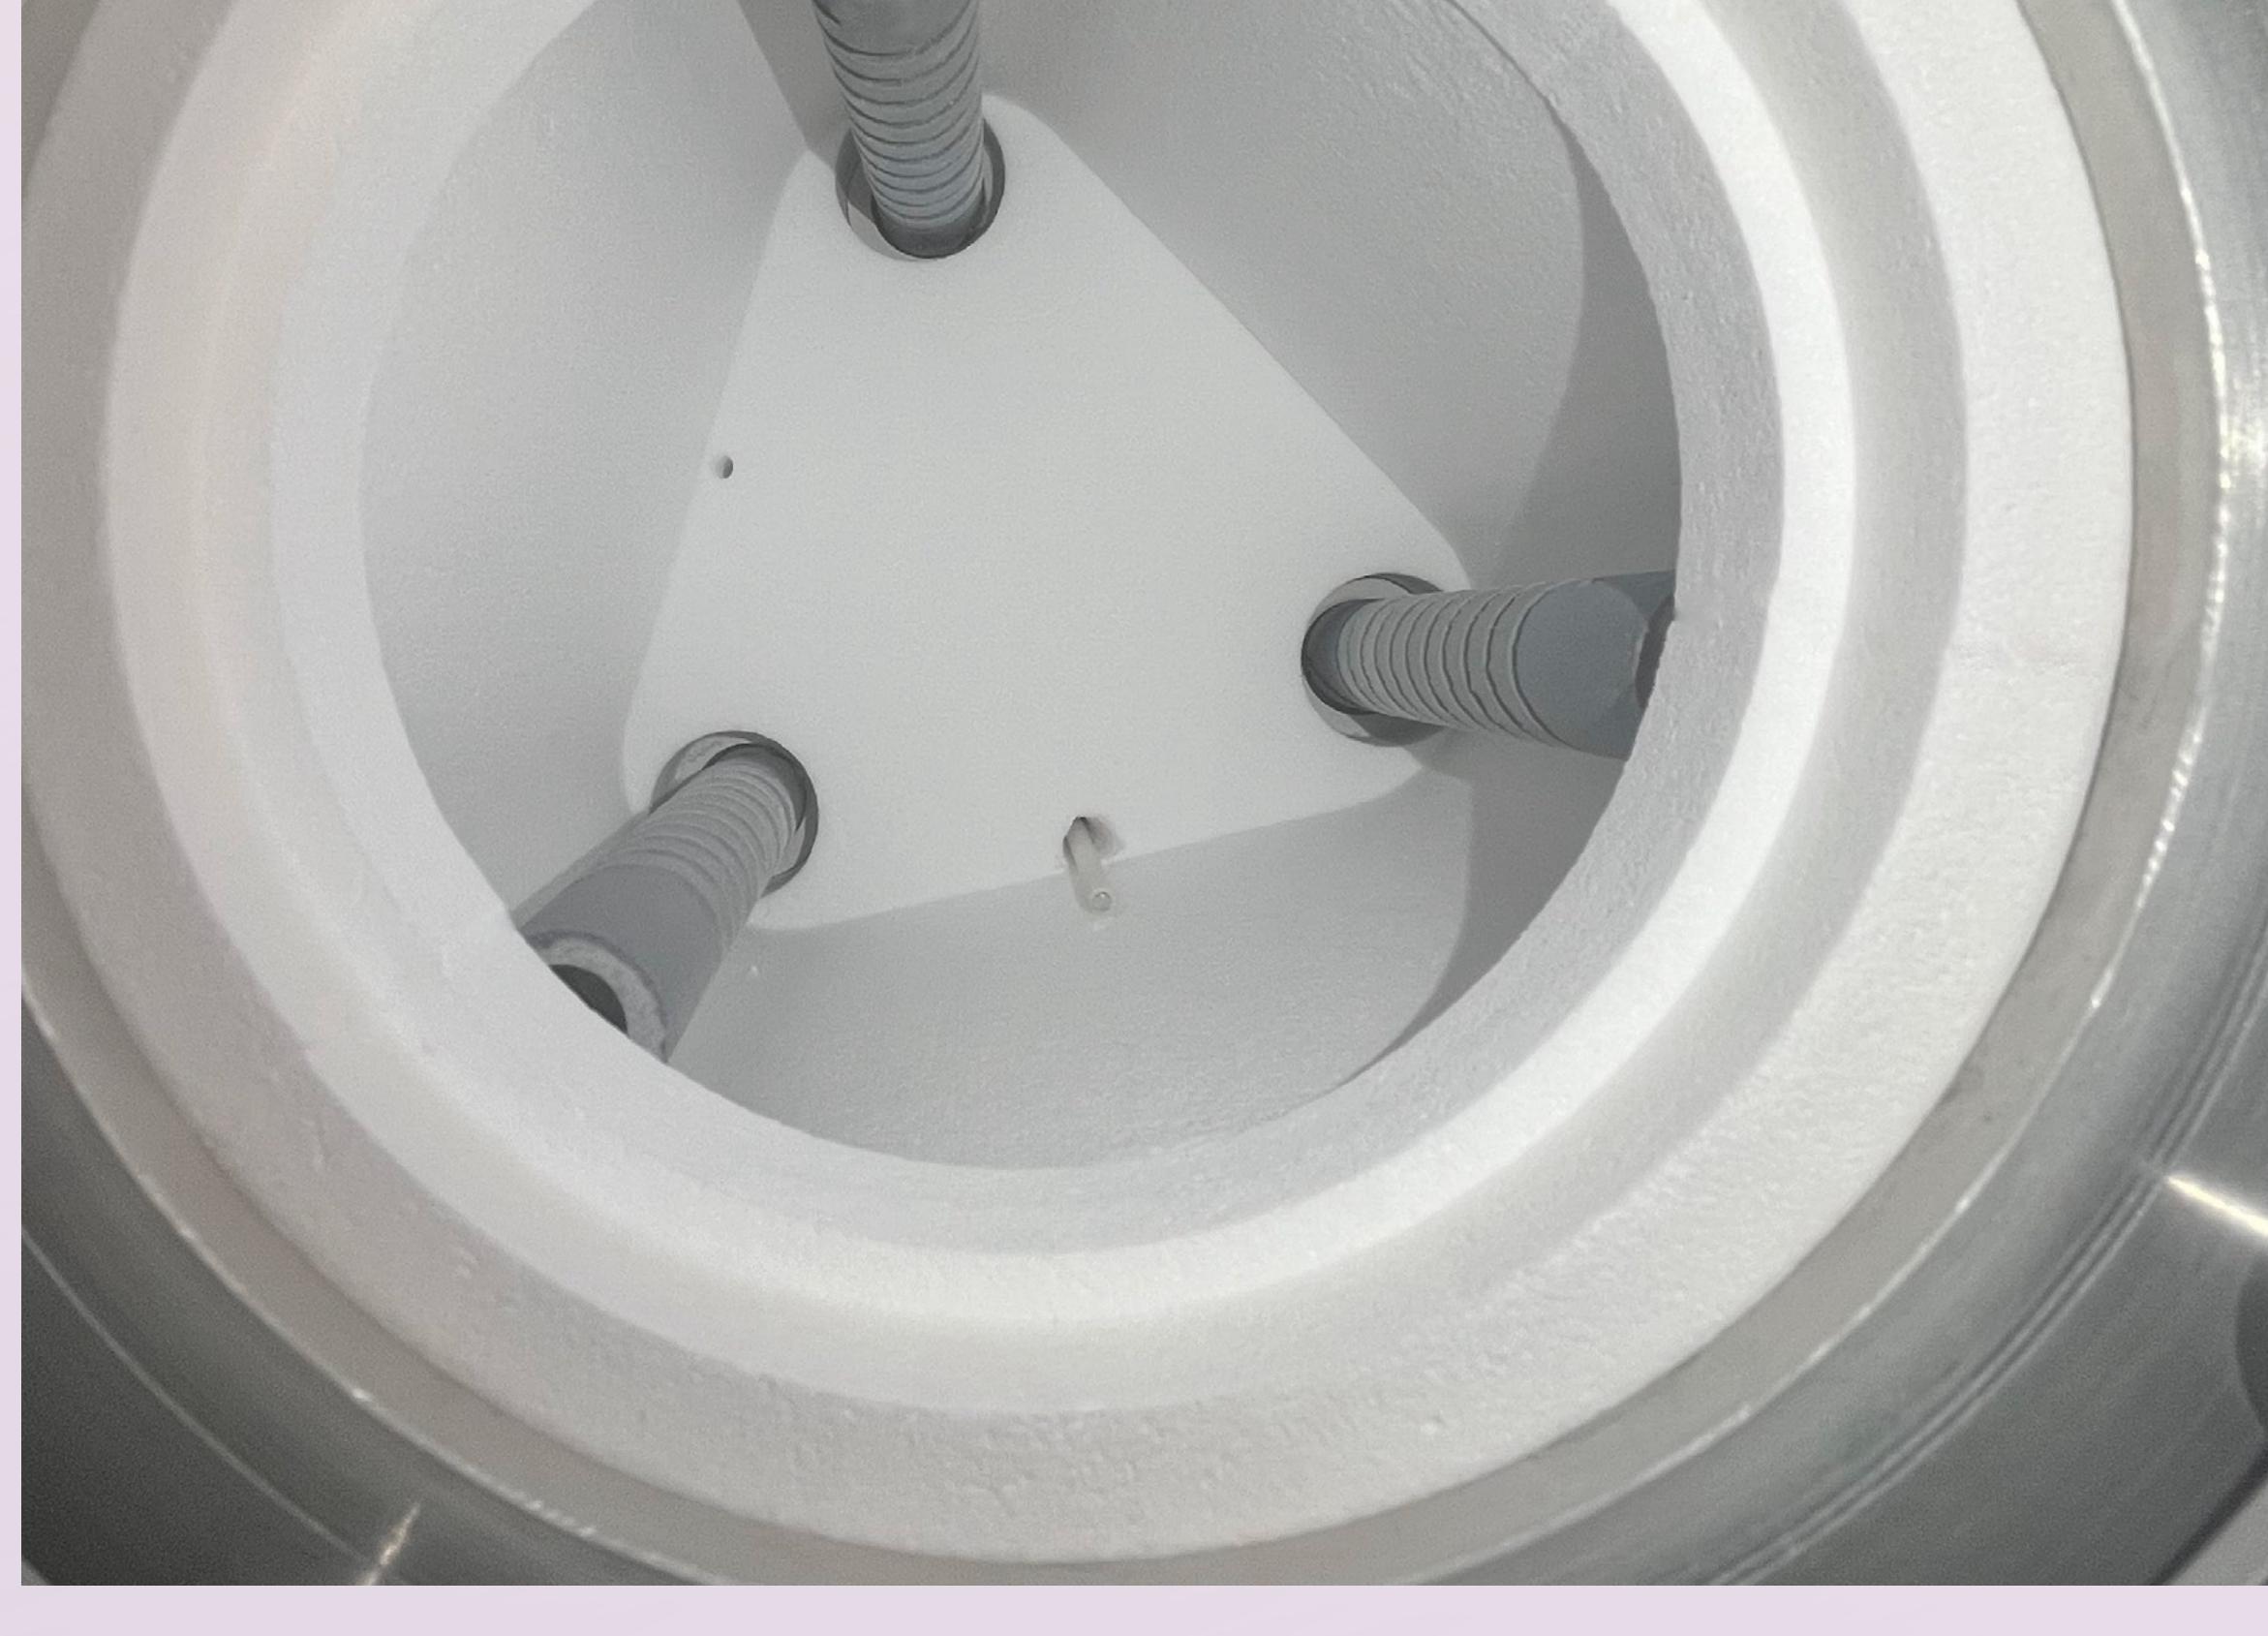
- Grünliche oder gelbliche Verfärbungen können Hinweis für ein alterndes **Heizelement aus Molybdändisilizid** (MoSi₂) sein. Das Innere der Heizelemente besteht aus Molybdän (Mo), das von einer Schutzschicht aus Siliziumoxid umgeben ist. Ist die Schutzschicht beschädigt, wird das Molybdän im Inneren freigelegt und reagiert mit dem Sauerstoff in der Brennkammer. Dabei entsteht Molybdänoxid (MoO₃), das gemeinsam mit Ionen und Metalloxiden grün-gelbliche Verfärbungen auf der Restaurationsoberfläche verursachen kann. Zunächst kann ein Regenerationsbrand das Problem lösen, allerdings nur vorübergehend. Letztlich ist in der Regel der Austausch des Heizelements die einzige Option. Vermeiden lässt sich das Problem durch den Gebrauch von Öfen mit Heizelementen aus Siliziumcarbid (SiC). Diese sind alterungsbeständig, verursachen keine Verfärbung des Brennguts und liefern konstante Brenntemperaturen.
