# VERVANGING VAN EEN GEFRRACTUREERDE RESTAURATIE

**MET CLEARFIL MAJESTY™ ES-2 Universal**

## CASUS DOOR MAX ANDRUP

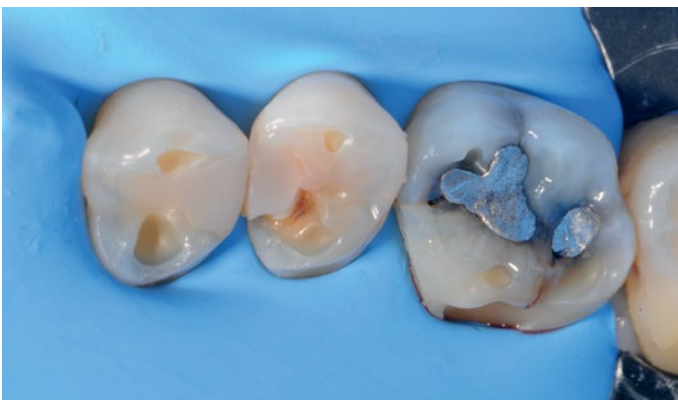
**Afb. 1.**

Pre-operatieve situatie met tekenen van ernstige tanderosie, een gescheurde mesiale wand van de eerste molaar en een inadequate vulling, met secundaire cariës, in de tweede premolaar.

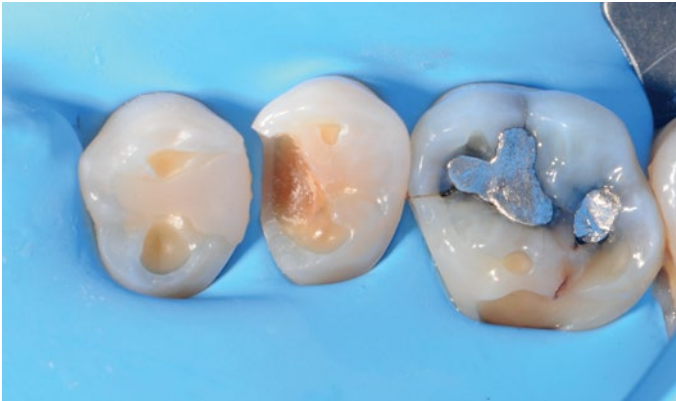
**Afb. 2.**

Aanblik van de tand na verwijdering van de directe composietrestauratie. De secundaire cariës is onmiskenbaar.

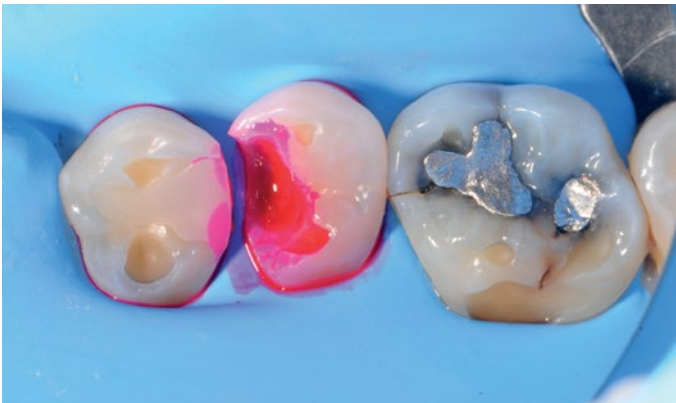
**Afb. 3.**

Caries Detector aangebracht op het aangetaste tandweefsel.

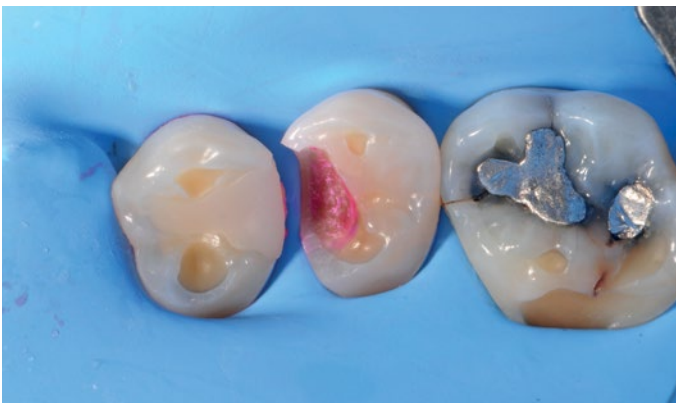
**Afb. 4.**

Realisatie van een perifere zone, volkomen vrij van cariës, met behulp van Caries Detector. Soms is het nuttig om de vloeistof meerdere keren aan te brengen.

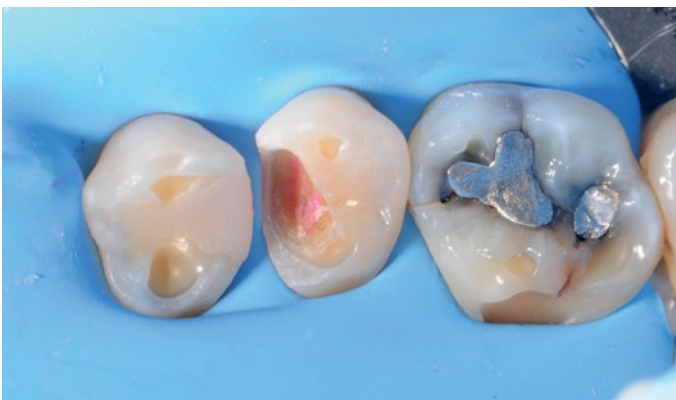
**Afb. 5.**

Uiteindelijke situatie nadat Caries Detector verschillende malen is aangebracht. De perifere zone is volkomen vrij van cariës, een strikte vereiste om tijdens de hechting een perfecte verzegeling te realiseren. Lichtroze gekleurde aangetaste cariës is niet verwijderd om het risico te voorkomen dat de pulpa te dicht wordt benaderd.

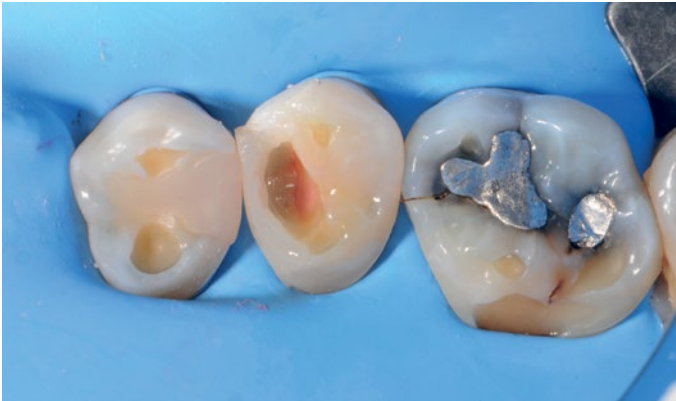
**Afb. 6.**

Opbouw van de proximale wand met CLEARFIL MAJESTY™ ES-2 (U shade) na het aanbrengen van CLEARFIL™ SE Protect en een dunne laag CLEARFIL MAJESTY™ ES Flow met een dikte van circa 0,5 mm. Bij een primaire focus op de verbinding tussen de proximale wand en het glazuur heeft de hybridelaag de nodige tijd om te matureren. Als er gedurende de eerste vijf minuten niet een nieuwe laag composiet op de hybridelaag wordt aangebracht en uitgehard, wordt de hechtsterkte aan het dentine groter.

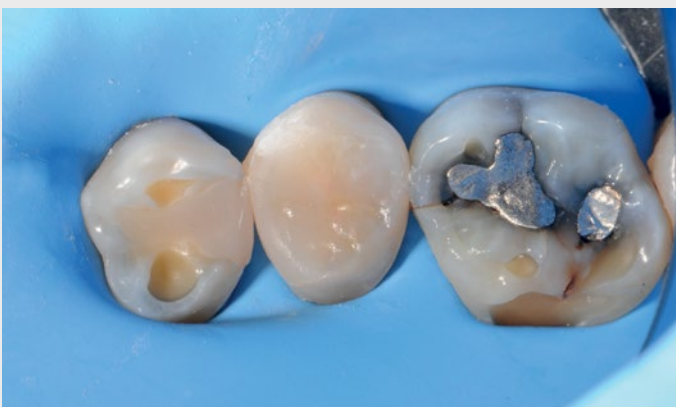
**Afb. 7.**

Aanblik van het element meteen na het afwerken en polijsten. Hoewel de cofferdam nog niet is verwijderd en het element nog niet gerehydrateerd, is het duidelijk dat de composiet heel mooi - inclusief een naadloze rand - harmonieert met de omliggende tandstructuur.
