TRAITEMENT D'UNE LÉSION CARIEUSE AVEC UN COMPOSITE POSTÉRIEUR D'UNE SEULE COULEUR

AVEC CLEARFIL MAJESTY™ ES-2 Universal

CAS CLINIQUE AVEC LE
DR NICOLA SCOTTI

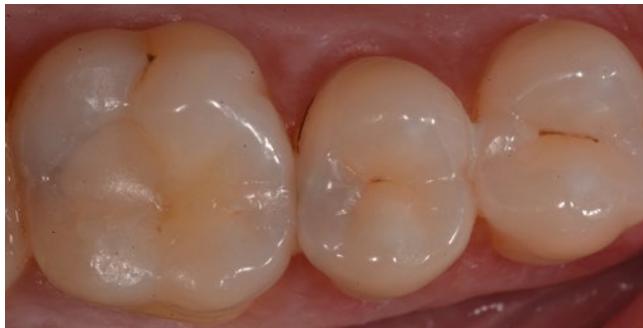
Fig. 1.

Situation initiale avec une vaste lésion carieuse primaire dans l'aspect distal de la seconde prémolaire.

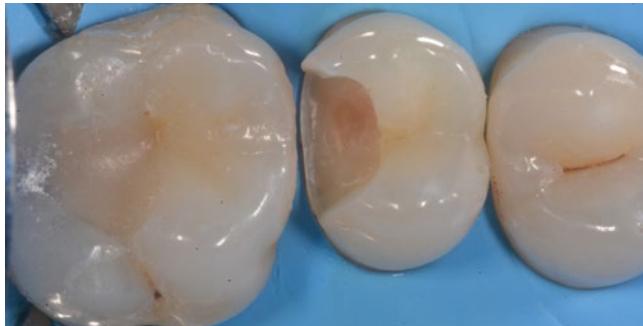
**Fig. 2.**

Prémolaire après isolation du champ de travail avec une digue en caoutchouc, excavation des caries et préparation de la cavité.

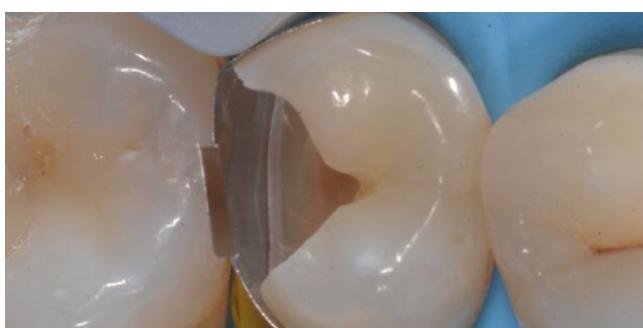
**Fig. 3.**

Positionnement d'une matrice sectionnelle et d'une cale pour optimiser la correspondance. Elles sont maintenues en position par un anneau de séparation qui agrandit l'espace interproximal et assure donc des contacts proximaux serrés et corrects sur le plan anatomique.

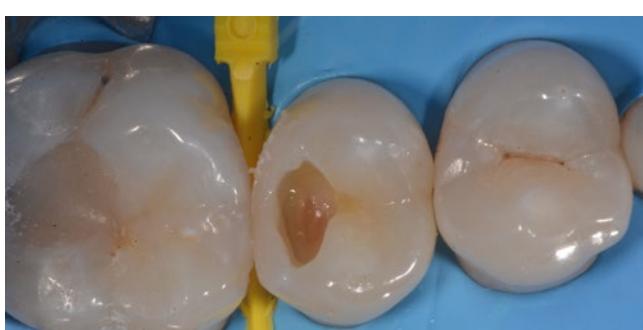
**Fig. 4.**

Construction de la cloison proximale avec CLEARFIL MAJESTY™ ES-2 Universal (couleur U) après mordançage sélectif de l'émail à l'acide phosphorique (seringue K-ETCHANT) et collage avec CLEARFIL™ SE Bond.

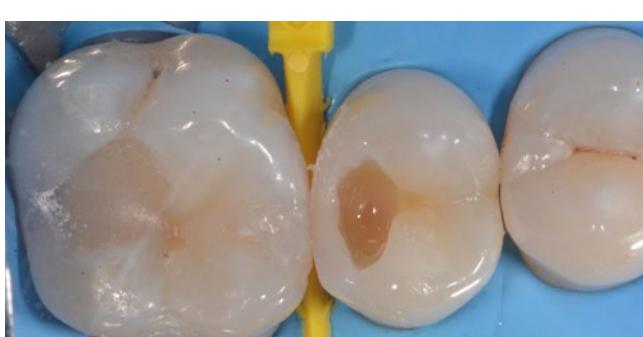
**Fig. 5.**

Une fine couche de composite fluide (CLEARFIL MAJESTY™ ES FLOW High) est appliquée sur le plancher de la cavité pour agir comme un revêtement de résine.

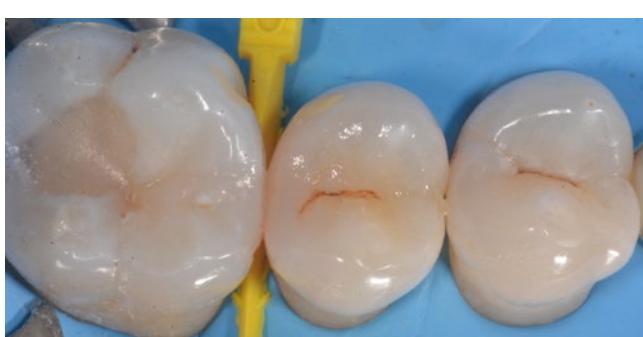
**Fig. 6.**

Restauration terminée avec CLEARFIL MAJESTY™ ES-2 Universal (couleur U). Alors que le composite de couleur universelle s'intègre très bien à la structure dentaire environnante, l'aspect naturel est perfectionné par l'ajout d'un tout petit peu de teinte brune au niveau de la fissure.

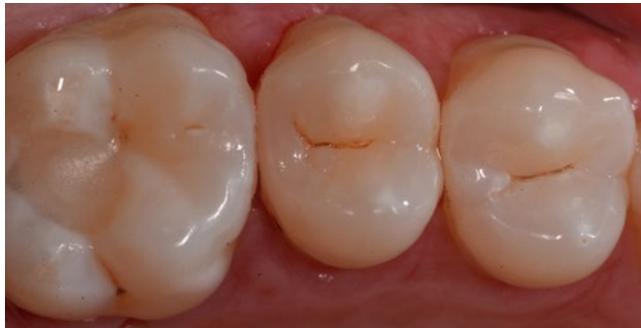
Fig. 7.

Résultat du traitement immédiatement après retrait de la digue en caoutchouc. Le contact proximal est serré et l'anatomie occlusale bien formée pour la dynamique masticatoire individuelle du patient. Le bord de la restauration est pratiquement invisible alors que la cuspide buccale paraît plus claire en raison de la déshydratation de la structure dentaire naturelle.

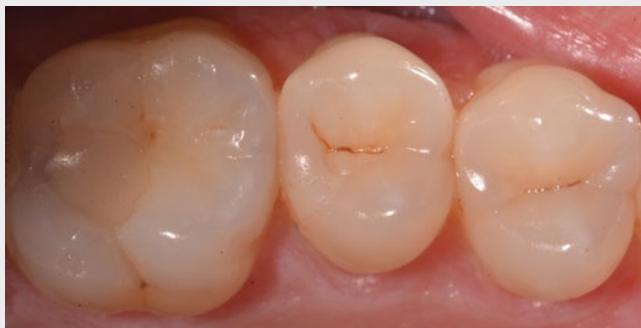
Fig. 8.

Résultat du traitement après deux mois.
