# KARIOZINIO PAŽEIDIMO GYDYMAS SU VIENO ATSPALVIO KRŪMINIŲ DANTŲ KOMPOZITU

SU „CLEARFIL MAJESTY™ ES-2 Universal“

KLINIKINIS ATVEJUS SU  
DR. NICOLA SCOTTI

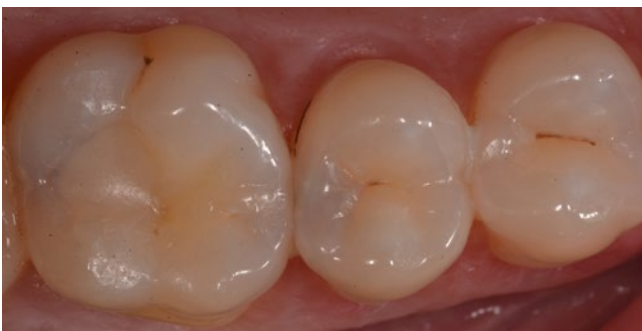
1 pav.

Pradinė situacija su plačiu pirminiu karieso pažeidimu antrojo kaplio distalinėje padėtyje

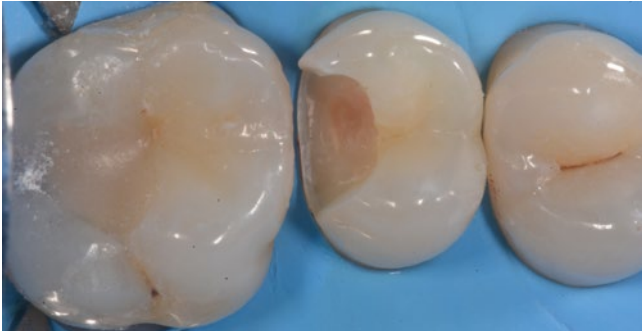
**2 pav.**

Kaplys po darbo lauko izoliavimo koferdamu, karieso ekskavacijos ir plombos paruošimo

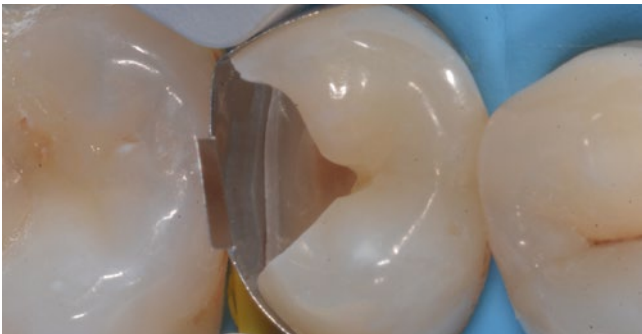
**3 pav.**

Sekcjinės matricos ir pleišto naudojimas siekiant optimaliai pritaikyti. Abu laikomi vietoje su atskyrimo žiedu, kuris padidina tarpproksimalinę erdvę ir taip užtikrina glaudų, anatomiškai teisingą proksimalinį sąlytį

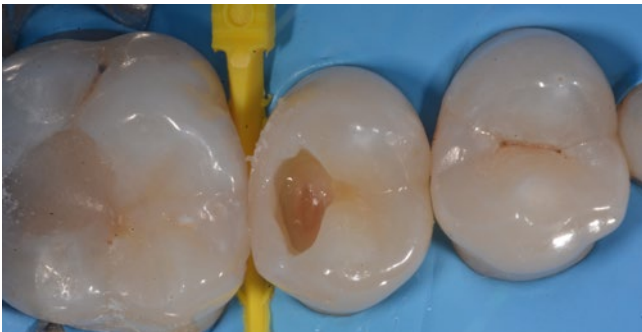
**4 pav.**

Proksimalinės sienos antstatas su „CLEARFIL MAJESTY™ ES-2 Universal“ (U atspalviu), po kurio atliekamas selektyvus emalio ėsdinimas su fosforo rūgštimi („K-ETCHANT Syringe“) ir surišimas su „CLEARFIL™ SE Bond“

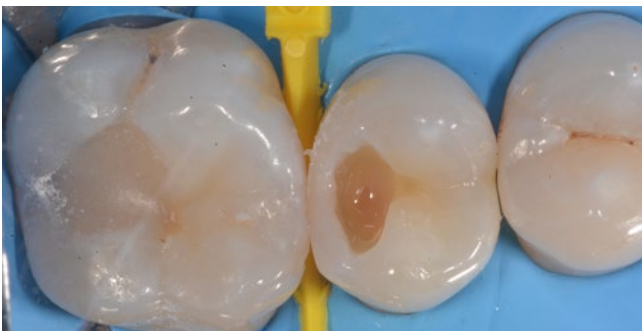
**5 pav.**

Plonas takaus kompozito sluoksnis („CLEARFIL MAJESTY™ ES FLOW High“) tepamas ant plombos apačios kaip dervos sluoksnis

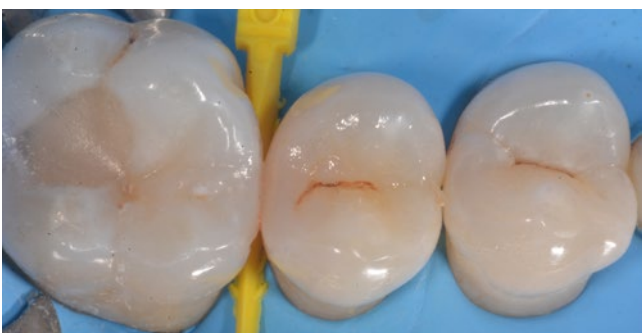
**6 pav.**

Su „CLEARFIL MAJESTY™ ES-2 Universal“ (U atspalviu) atliekama restauracija. Nors universalus atspalvio kompozitas labai gerai dera prie jį supančios dantų struktūros, natūrali išvaizda pasiekama į plyšį pridedant vos vos rusvo atspalvio

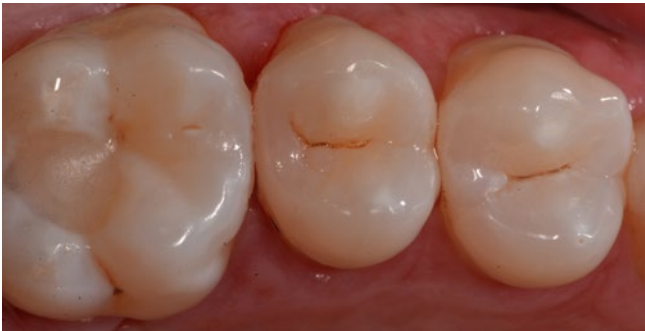
7 pav.

Gydymo rezultatas iškart nuėmus koferdamą. Proksimalinis sąlytis yra glaudus, o okliuzinė anatomija geros formos paciento individualiai kramtymo dinamikai. Restauracijos kraštas praktiškai nematomas, o danties burė atrodo lengvesnė dėl natūralios danties struktūros dehidratacijos

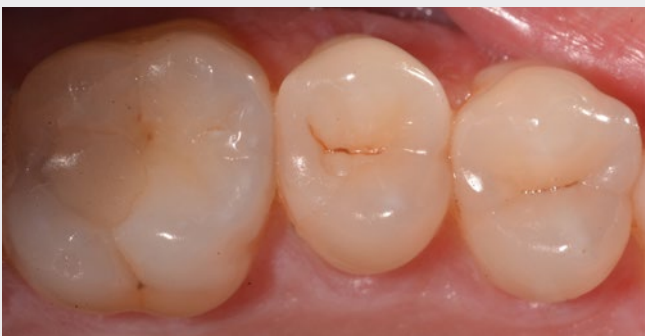
8 pav.

Gydymo rezultatas po dviejų mėnesių

Šis atvejis parodo, kad pasirinktas kompozitas puikiai tinka paprastesnėms restauracijos procedūroms krūminių dantų srityje. Medžiaga tvarkoma gerai, suteikia tokių pačių mechaninių savybių kaip ir kitos „CLEARFIL MAJESTY™ ES-2“ serijos medžiagos ir harmoningai dera su ją supančiomis struktūromis, nors ir nėra per daug permatoma. Taip galima pašalinti atspalvio nustatymo procesą, nepažeidžiant gydymo rezultato. Šiame kontekste sutaupyta laiką galima panaudoti funkcionaliems aspektams ar net kitam pacientui.
