# KARIOZA BOJĀJUMA ĀRSTĒŠANA AR VIENA TONA POSTERIOR KOMPOZĪTU

AR CLEARFIL MAJESTY™ ES-2 Universal

DR. NIKOLA SKOTI  
KLĪNISKAIS GADĪJUMS

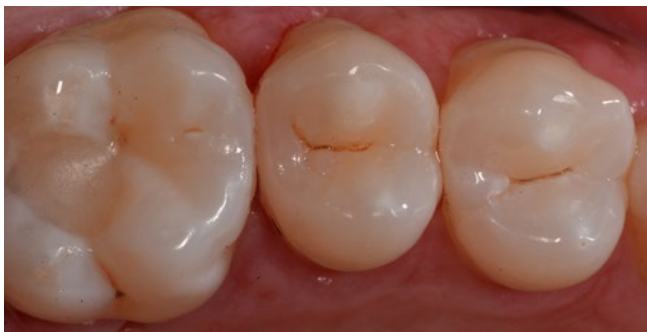
7 att.

Ārstēšanas rezultāts uzreiz pēc koferdama noņemšanas. Proksimālais kontakts ir ciešs un okluzālā anatomija ir piemērota pacienta sakodienam. Restaurācijas robeža ir praktiski neredzama, savukārt bukālais paugurs šķiet gaišāks dabiskās zoba struktūras dehidratācijas dēļ.

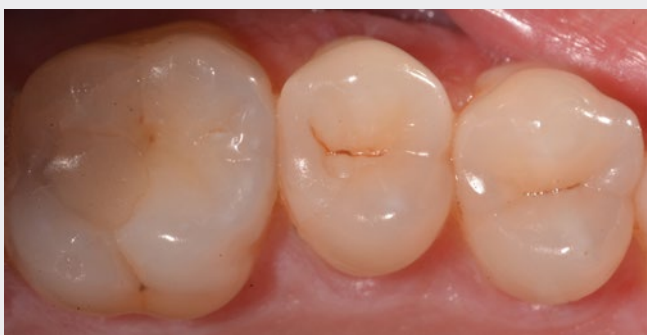
8 att.

Ārstēšanas rezultāts pēc diviem mēnešiem.
