# ADHESIEF CEMENTEREN VAN PORSELEINEN FACINGS MET PANAVIA™ V5

## EEN KLINISCH VERSLAG

Door Paul de Kok, Kliniek voor Parodontologie Amsterdam / ACTA

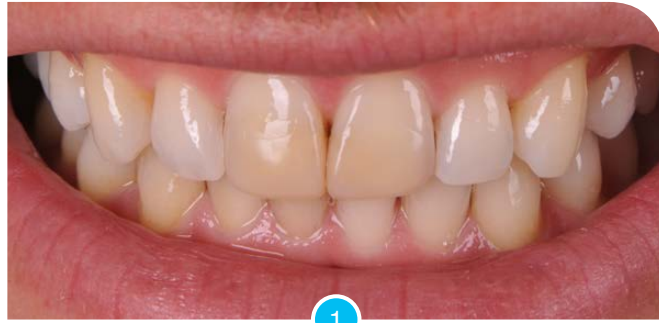
1

Joris meldde zich in de kliniek met twee verkleurde hoekopbouwen van composiet in zijn 11 en 21 (afbeelding 1). Deze vitale elementen waren door trauma als kind ooit beschadigd geraakt. Hij was niet tevreden met de esthetiek van deze restauraties en met de algehele vorm en kleur van beide elementen. Daarom is er besloten om porseleinen facings op de 11 en 21 te vervaardigen.

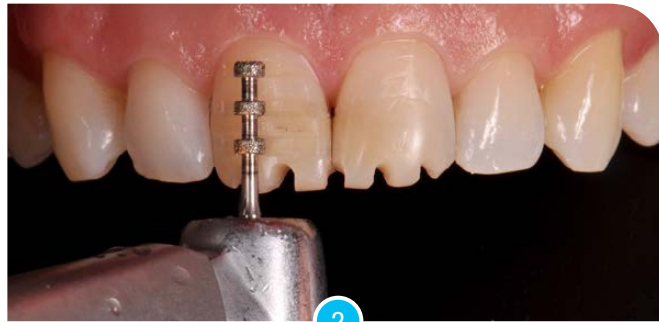
2

Om de opoffering van gezond tandweefsel te beperken, maar toch voldoende ruimte te creëren voor het porselein is er gekozen voor een preparatie met incisale reductie van 1,5 mm en buccale reductie van 0,5 mm. Om dit te bereiken werd er gebruik gemaakt een zogenaamde dept-cutter; een diamantboor met 0,5 mm diepe uitsparingen (afbeelding 2).

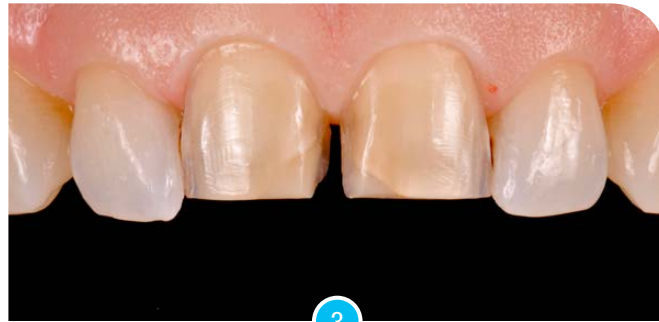
3

Om de vorm van de mid-line aan te kunnen passen met de nieuwe facings is er centraal door het contactpunt heen geslepen. Distaal is er voor het contactpunt gestopt. De dunne schouder werd equi-gingivaal gelegd, zodat goed droogleggen mogelijk is en de gingiva niet beschadigd wordt. De preparaties werden vervolgens met fijne diamantboren en polijstschijfjes afgewerkt. De bestaande, goed aansluitende, composietrestauraties zijn in situ gelaten (afbeelding 3).

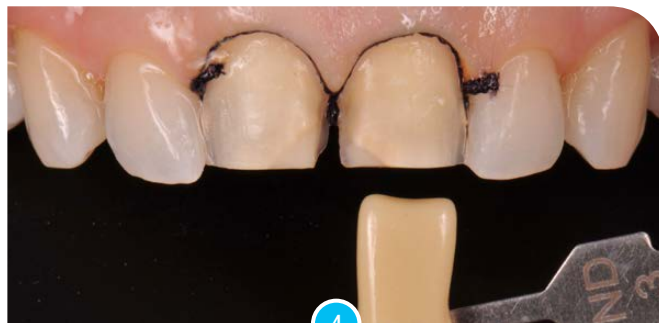
Omdat de transparante facings een geringe dikte hebben, speelt de kleur van de beslepen elementen een grote rol. Daarom is de kleur van de stompen bepaald met de 'Natural Die' kleurenring (afbeelding 4). Ten slotte zijn er afdrucken gemaakt. De tijdelijke restauraties zijn vastgezet met 4 kleine etspunten en bonding.

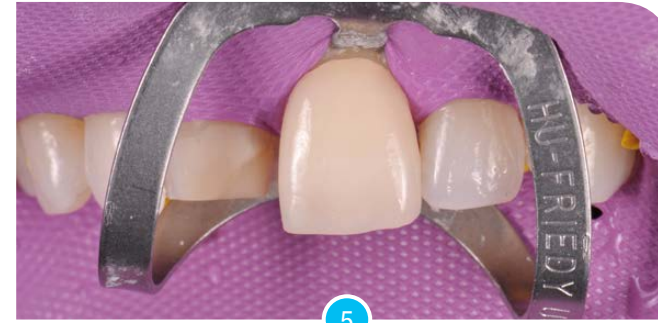
5

Om hoogwaardige esthetiek met een goede sterkte te combineren was er voor Joris gekozen voor geperste lithiumdisilicaat restauraties, die vervolgens buccaal werden opgebakken. Voordat de facings worden gecementeerd, zijn ze gepast en gecontroleerd op randaansluiting, contactpunten, occlusie/articulatie en esthetiek. Vervolgens werd de juiste kleur cement bepaald door verschillende kleuren 'Try-in Pastes' onder de facings te testen. In het geval van Joris was 'Universal (A2)' de meest geschikte kleur. De elementen zijn vervolgens gepolijst met puimsteen en de facings gereinigd met alcohol, waarna de elementen van 14 tot en met 24 onder cofferdam werden gebracht. Er werd een incisiefklem op het eerst te cementeren element geplaatst. Vervolgens werd de facing nogmaals gepast om te controleren dat deze niet aanliep op de cofferdam of de klem en dat de preparatie volledig droog lag (afbeelding 5).

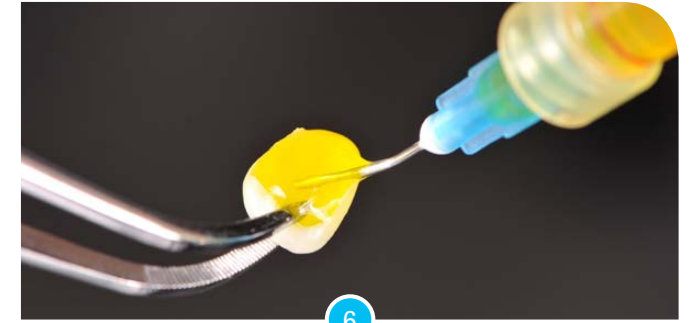
6

Voor micromechanische hechting werd de facing 20 seconden geëtsd met 9% waterstofluoride (afbeelding 6). Even lang schoongespoeld met water en vervolgens geneutraliseerd in een oplossing met 'ceramic neutralizing powder'. Daarna werd de facing ingesmeerd met 'Clearfil Ceramic Primer Plus'. Deze zorgt met zijn silaan en MDP voor een chemische hechting aan de facing en het composietcement.

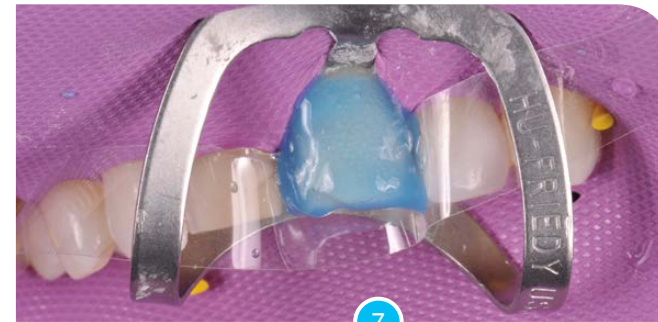
7

De buurelementen werden gesepareerd met een transparante strip, waarna de preparatie werd geëtsd met 35% fosforzuur (afbeelding 7). Na grondig spoelen met water en droogblazen werd 'Tooth Primer' aangebracht en na 20 seconden inwerken drooggeblazen.

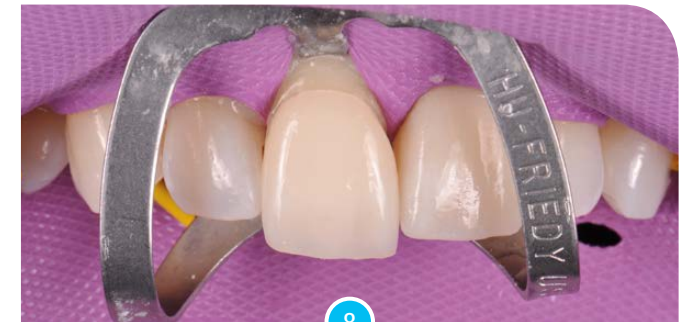
8

Daarna werd een dunne laag 'Panavia V5' cement in de facing aangebracht. Met milde vingerdruk werd de facing op de preparatie geplaatst. De grootste overmaat langs de randen werd verwijderd met een microbrush. Het cement werd van buccaal en palatinaal 5 seconden met licht uitgehard. De laatste overmaat werd verwijderd met een scherpe scaler en floss. Vervolgens werd glycerinegel op de outline aangebracht om zuurstofinhibitie tijdens uitharding te voorkomen. Het cement werd ten slotte langs beide kanten 20 seconden belicht, de glycerine gel weggespoeld en met een composiet polijststeen werden de randen afgewerkt. Na het plaatsen van de eerste facing kon de rubberdamklem worden verplaatst naar het buurelement voor het cementeren van de tweede facing. Deze werd opnieuw gepast, voorbehandeld en gecementeerd op identieke wijze (afbeelding 8).

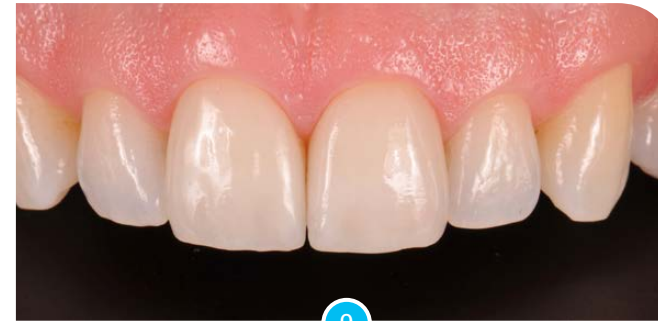
9

Een aantal weken later werden de facings gecontroleerd (afbeelding 9). Joris is erg tevreden met de esthetiek van zijn twee centrale incisieven. De overgang van tand naar restauraties is niet zichtbaar en de gingiva is gezond. De transparantie,

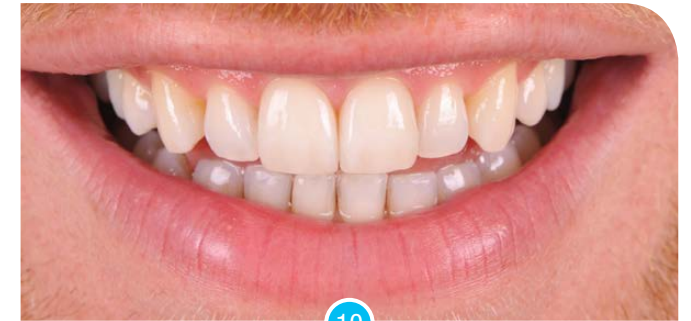
10

oppervlaktestructuur en glans passen beter bij de buurelementen en bij zijn hele lach (afbeelding 10).
