# CLEARFIL™ ST OPAQUER

## PRZYPADEK KLINICZNY

# WEWNĄTRZYSTNA NAPRAWA LICOWANIA MOSTU NA PODBUDOWIE METALOWEJ Z WYKORZYSTANIEM CLEARFIL™ ST OPAQUER

lek. dent. Tomasz Fałkowski

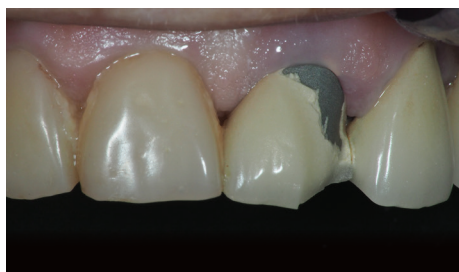
Uszkodzone licowanie ceramiczne w rozległym moście. Wymiana całego uzupełnienia protetycznego okazała się być poza zasięgiem finansowym pacjenta.
